Verificação de elegibilidade

MUNGASSA_117

OBRA/9231/2023

Mungassa

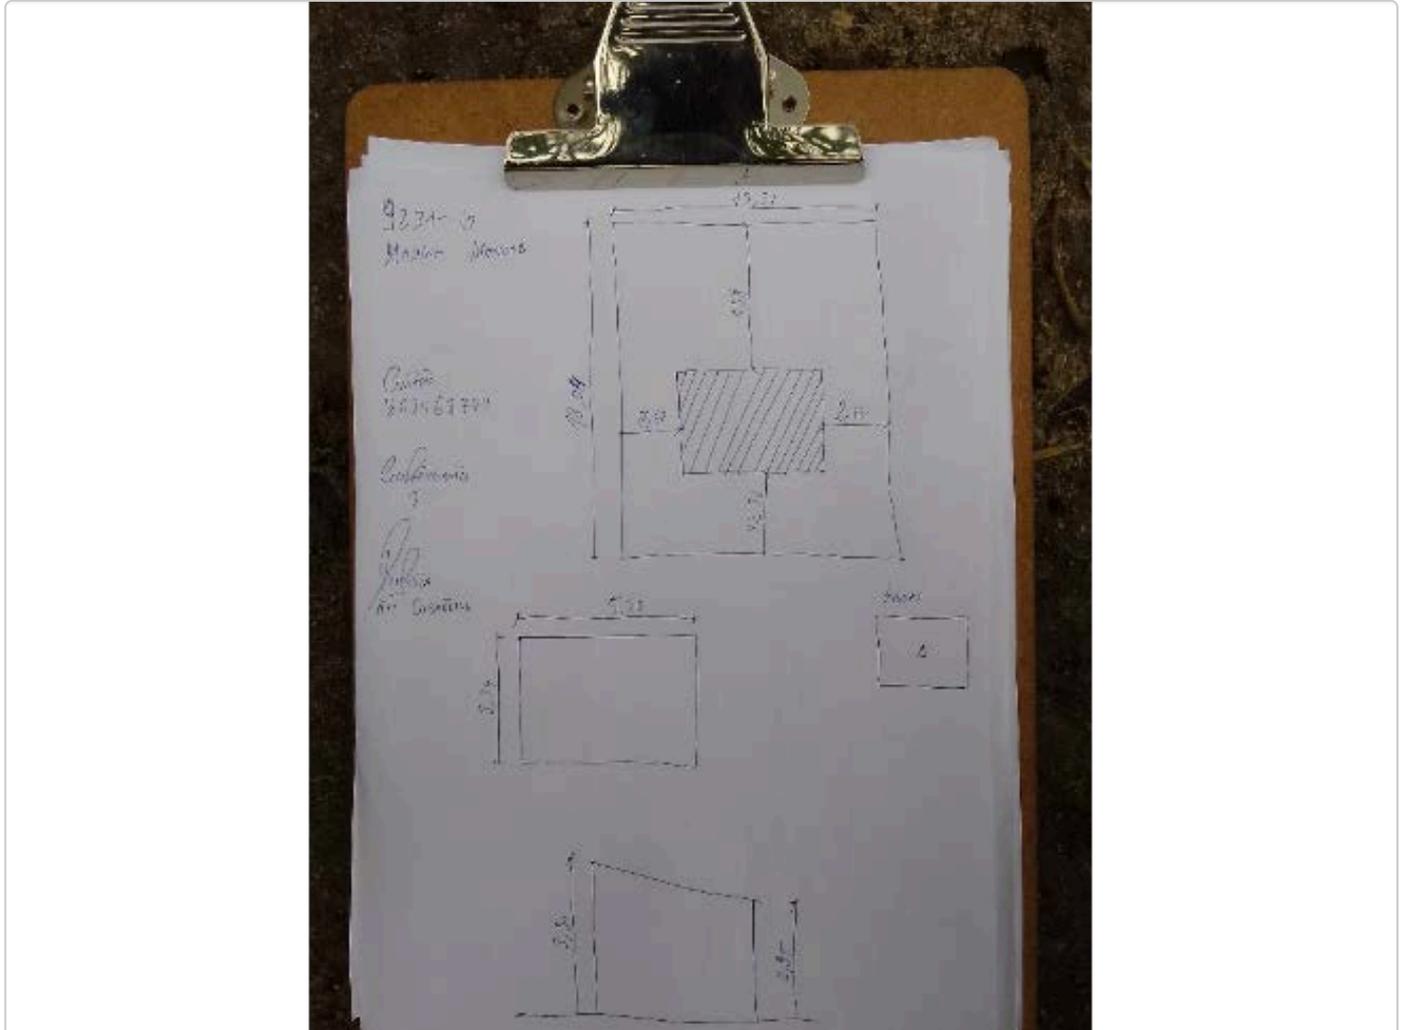
Fotos adicionais

A Beneficiária conseguiu recuperar boa parte da casa porém por falta de condições teve que comprar chapas de cobertura usadas e por conta disso a casa sofre infiltração de água em tempos chuvosos.
