Verificação de elegibilidade

Obra/7832/2023

Sofala

Dondo

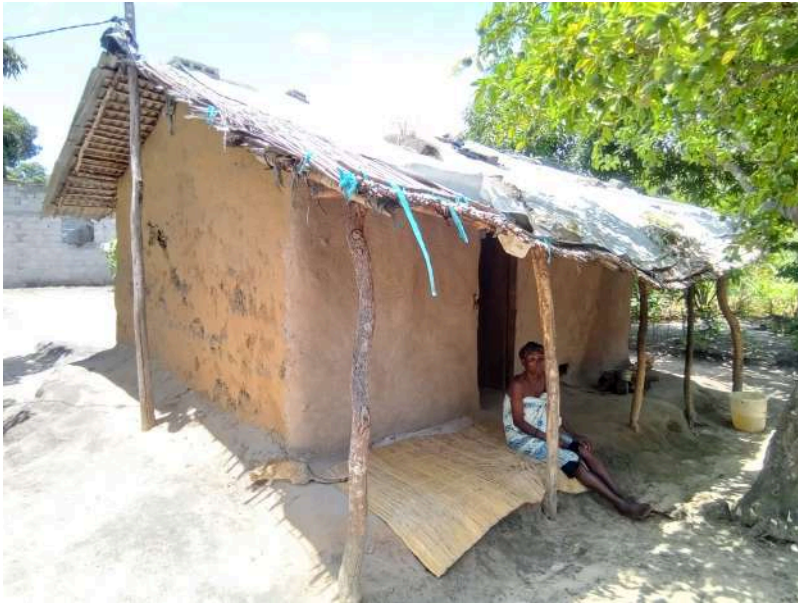
1701421430630.jpg

Habitação - Foto da esquina 1

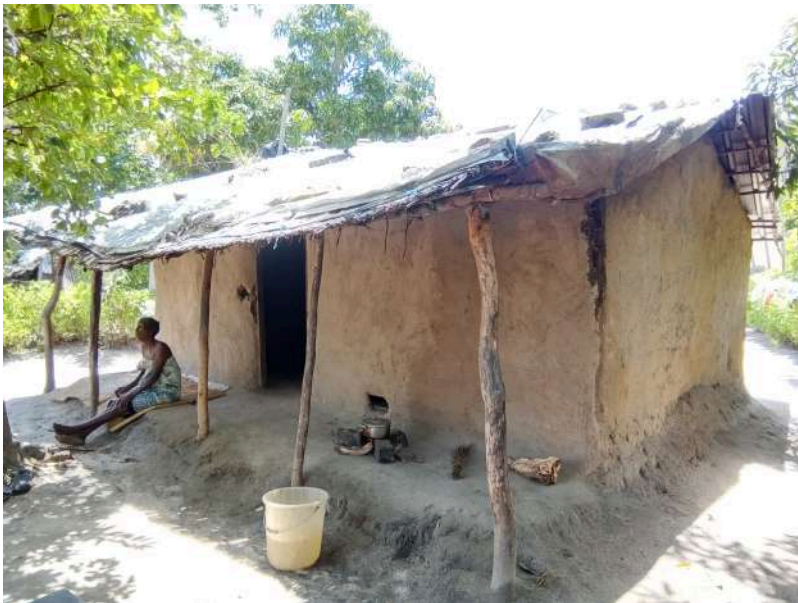
1701421459437.jpg

Habitação - Foto da esquina 2

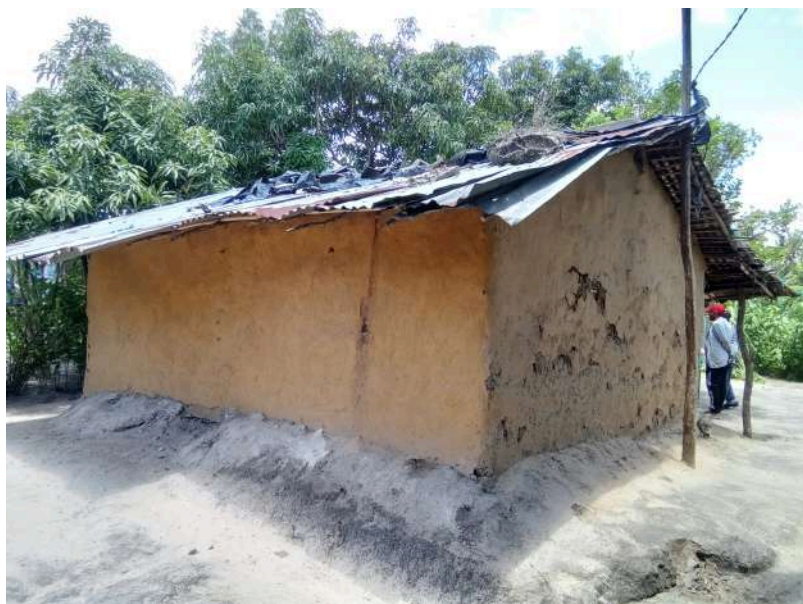
1701421486727.jpg

Habitação - Foto da esquina 3

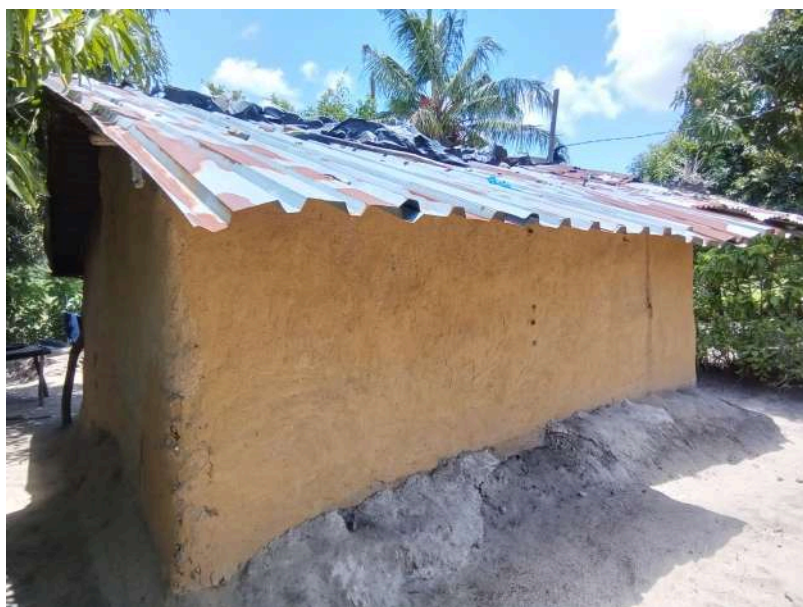
1701421505534.jpg

Habitação - Foto da esquina 4

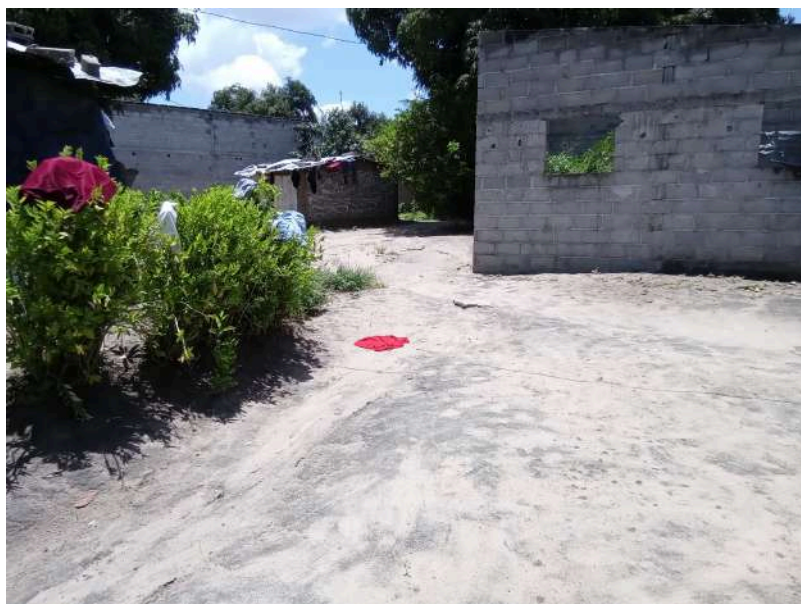
1701421652372.jpg

Lote - Foto do acesso

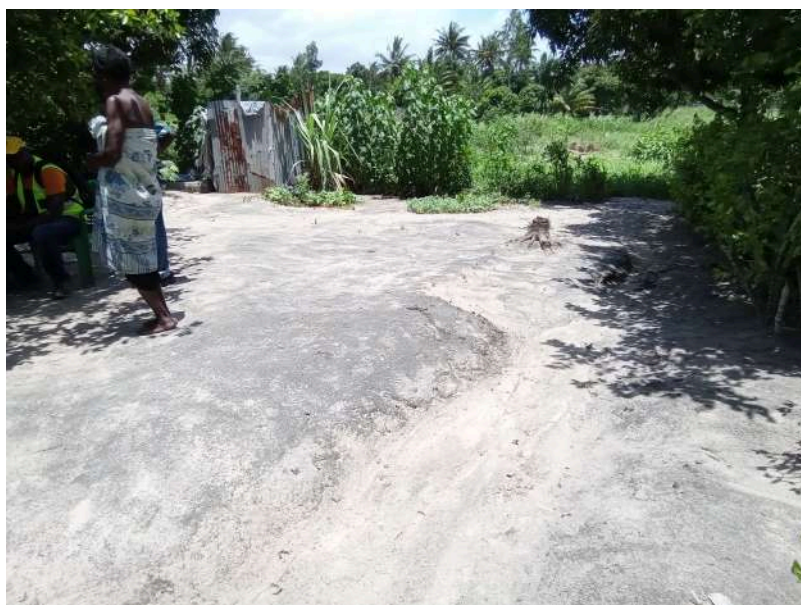
1701421633445.jpg

Foto do espaço livre para construção/armazém/preparação da obra

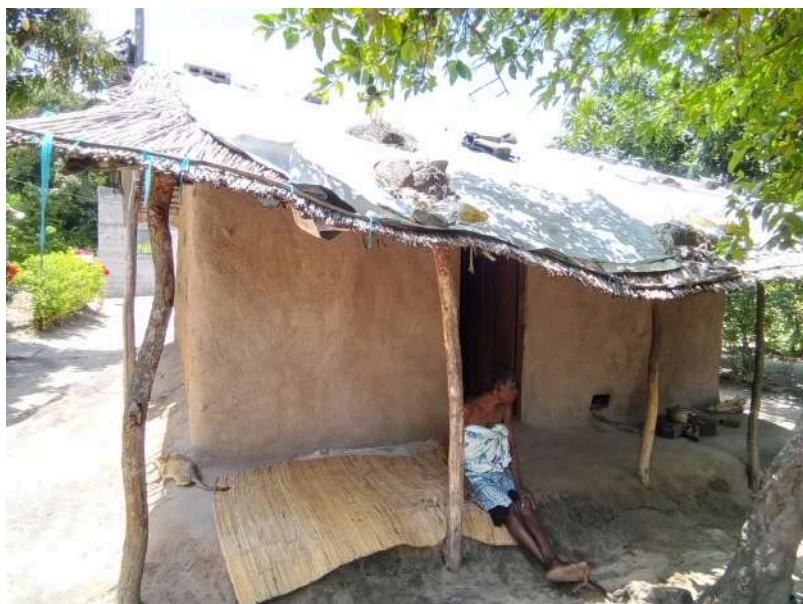
1701421442707.jpg

Foto do lugar onde o AF pode ficar temporariamente

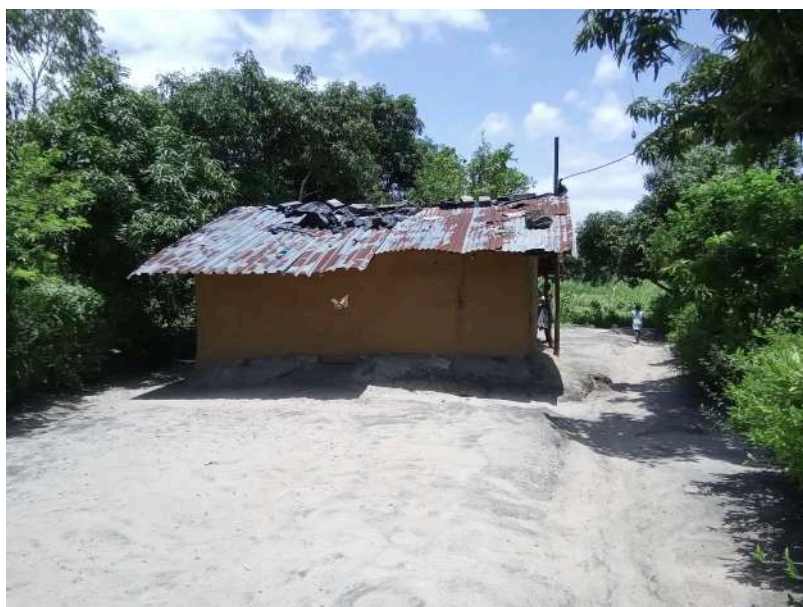
1701421535174.jpg

Plot - Vista geral 1

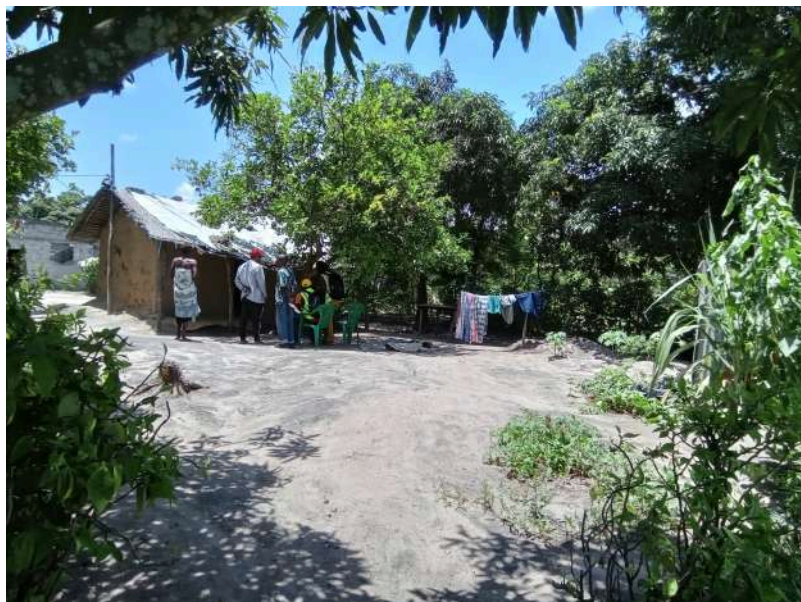
1701421569748.jpg

Plot - Vista geral 2

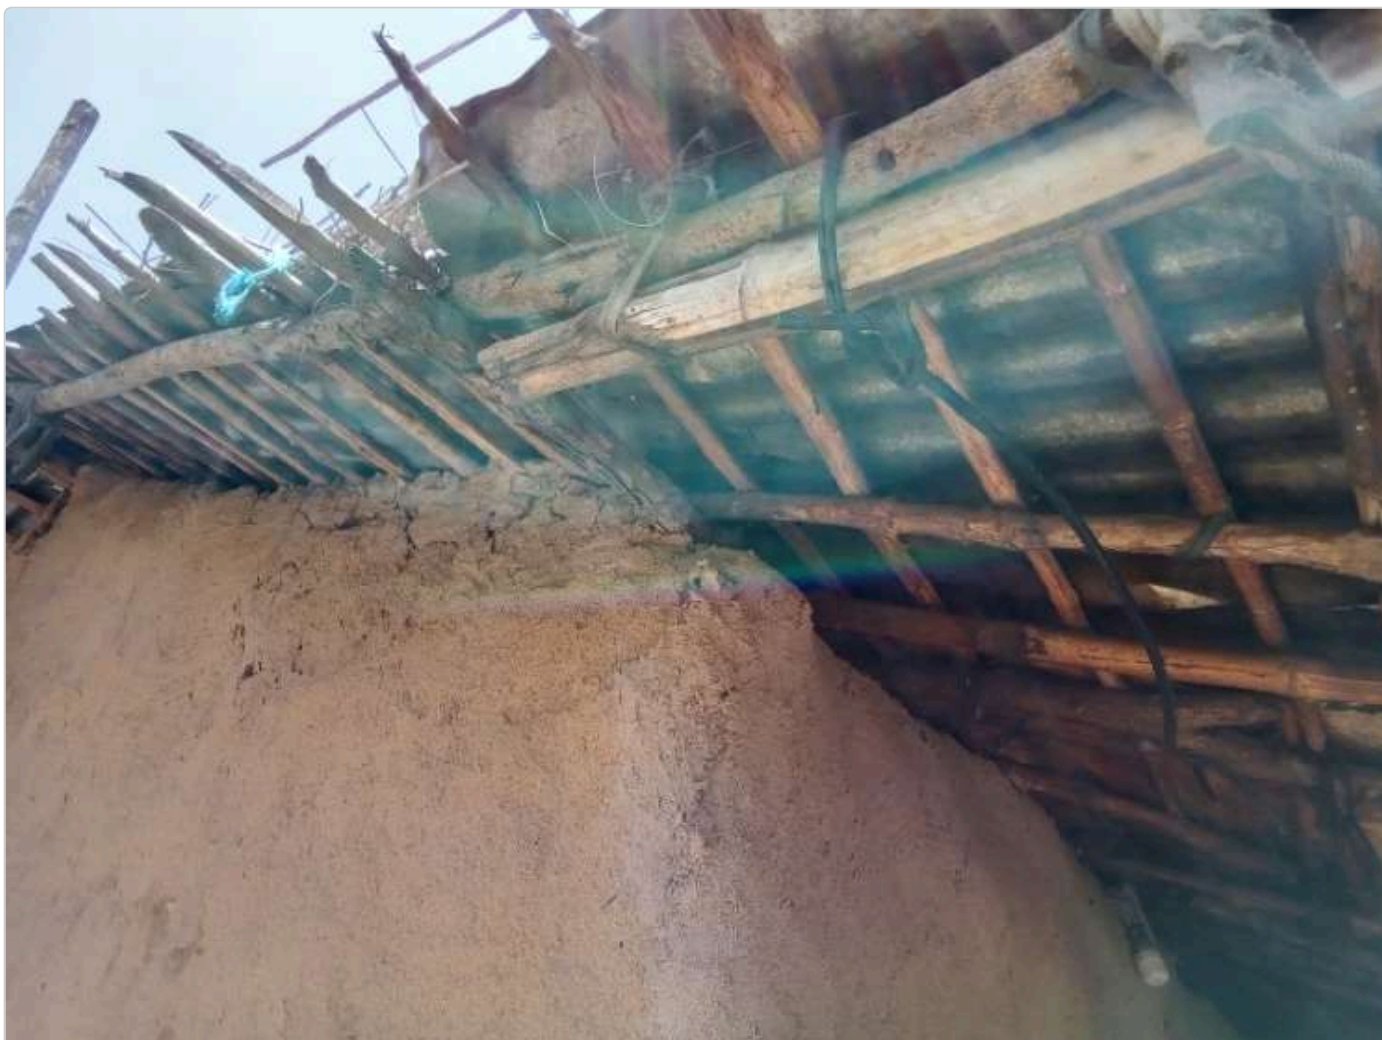
1701421847517.jpg

A beneficiária recuperou com o material misto e actualmente a casa não esta em boas condições
