Verificação de elegibilidade

OBRA/8499/2023

Luísa Joaquim João

Mafarinha

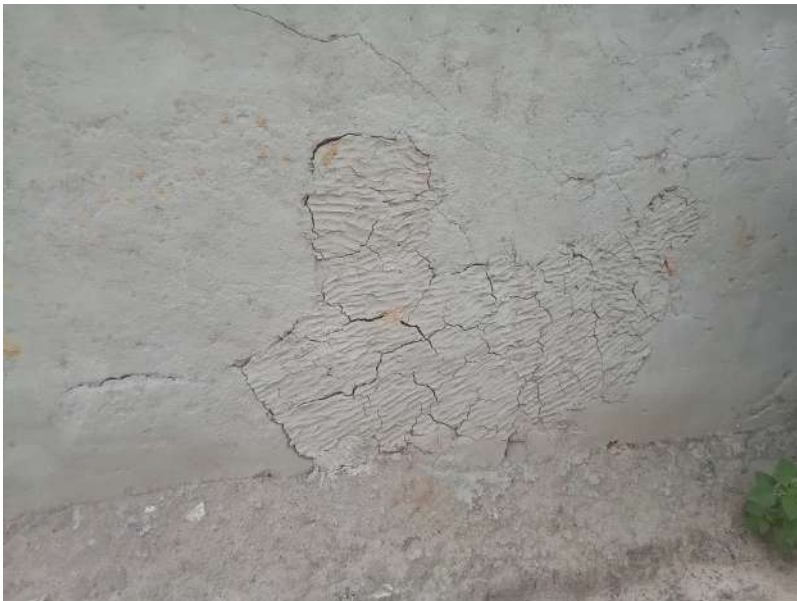
Outras fotos relevantes ou registo de dados não previstos verificados no terreno

A casa da beneficiaria foi totalmente destruída durante a passagem do ciclone idai, e foi reconstru
