Verificação de elegibilidade

MARAZA_163

OBRA/6634/2023

Mazara

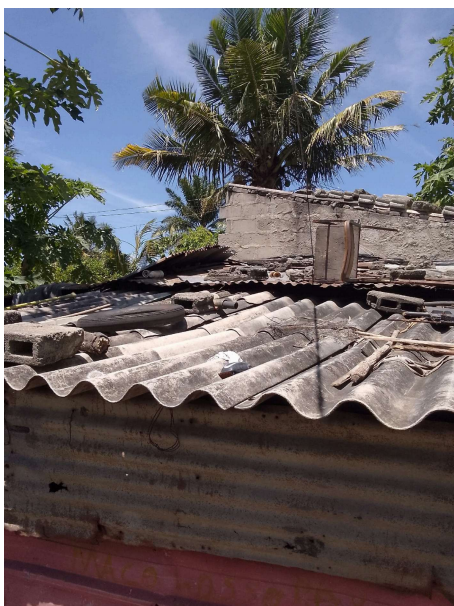
1

Outras fotos relevantes ou registo de dados não previstos verificados no terreno

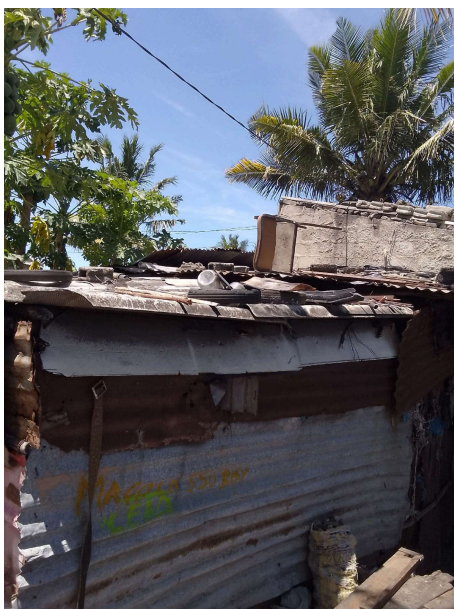
2

Outras fotos relevantes ou registo de dados não previstos verificados no terreno
