Verificação de elegibilidade

MARAZA_167

OBRA/6803/2023

Maraza

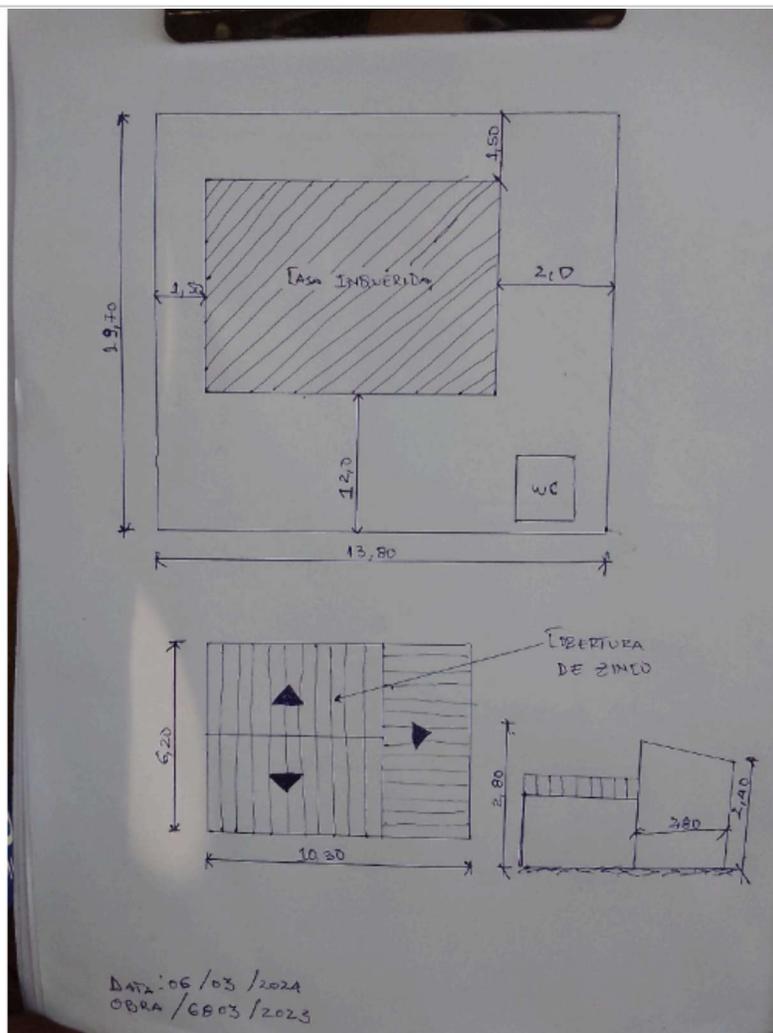
Fotos adicionais

A casa inquerida é feita de material convencional porem a Estrutura de alvenaria apresenta algumas fissuras, danos na cobertura e Estrutura de cobertura sofrendo infiltração em épocas Chuvosas.
