Verificação de elegibilidade

MUNGASSA_128

OBRA/10412/2023

Mungassa

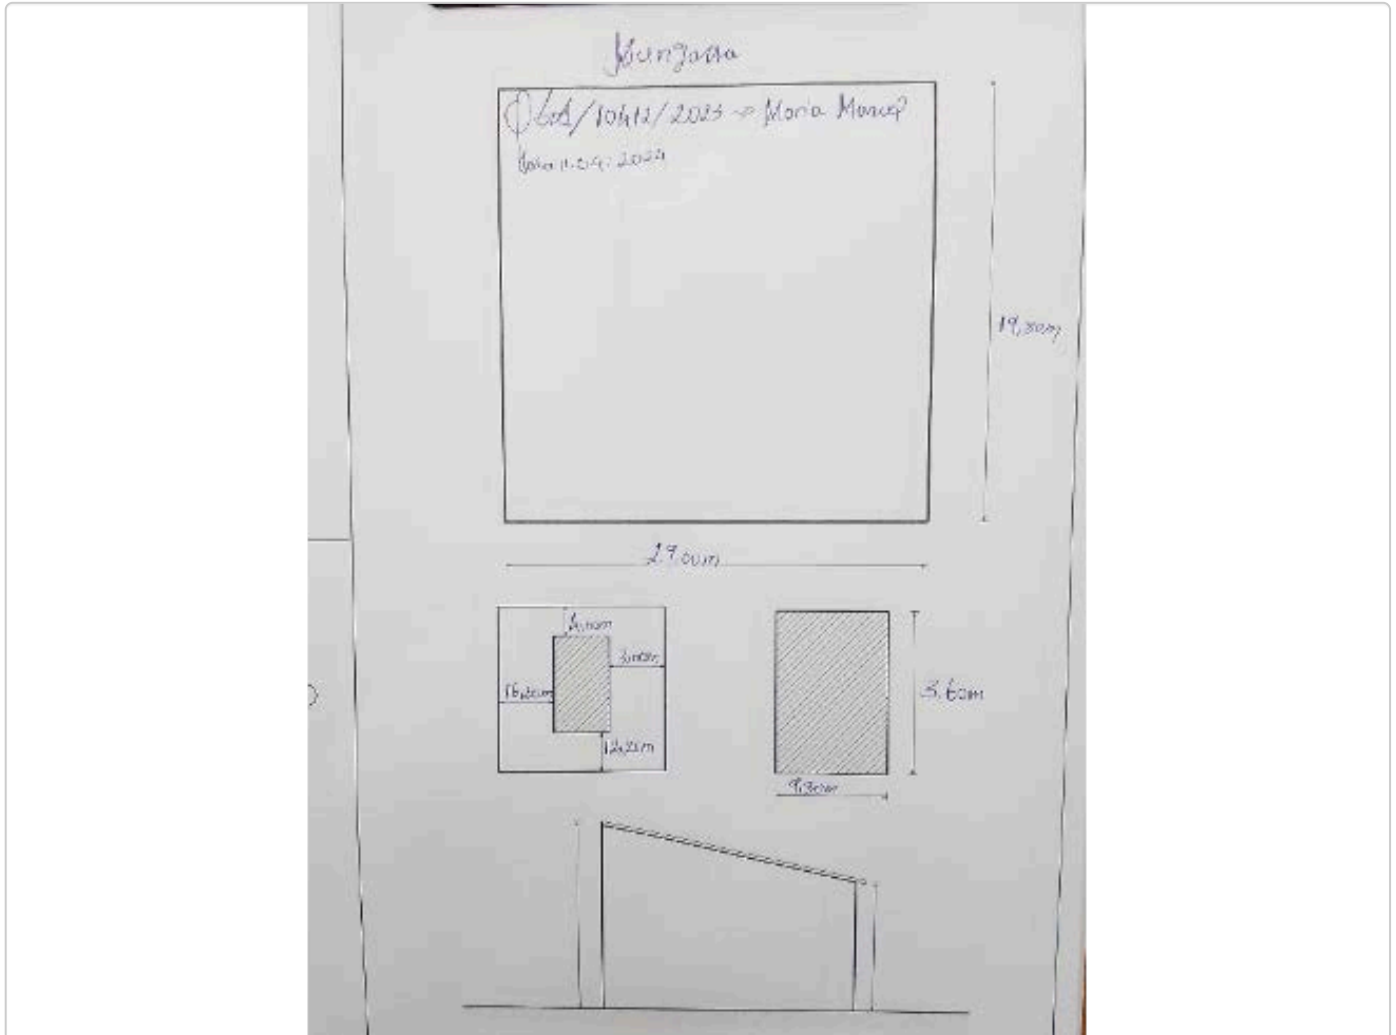
Fotos adicionais

Casa de Alvenaria sem pilares, chapas de Zinco com problemas de infiltração em alguns pontos (furos nas chapas). A maior parte das chapas estão em boas condições.
