Verificação de elegibilidade

MUNGASSA_129

OBRA/10454/2023

Mungassa

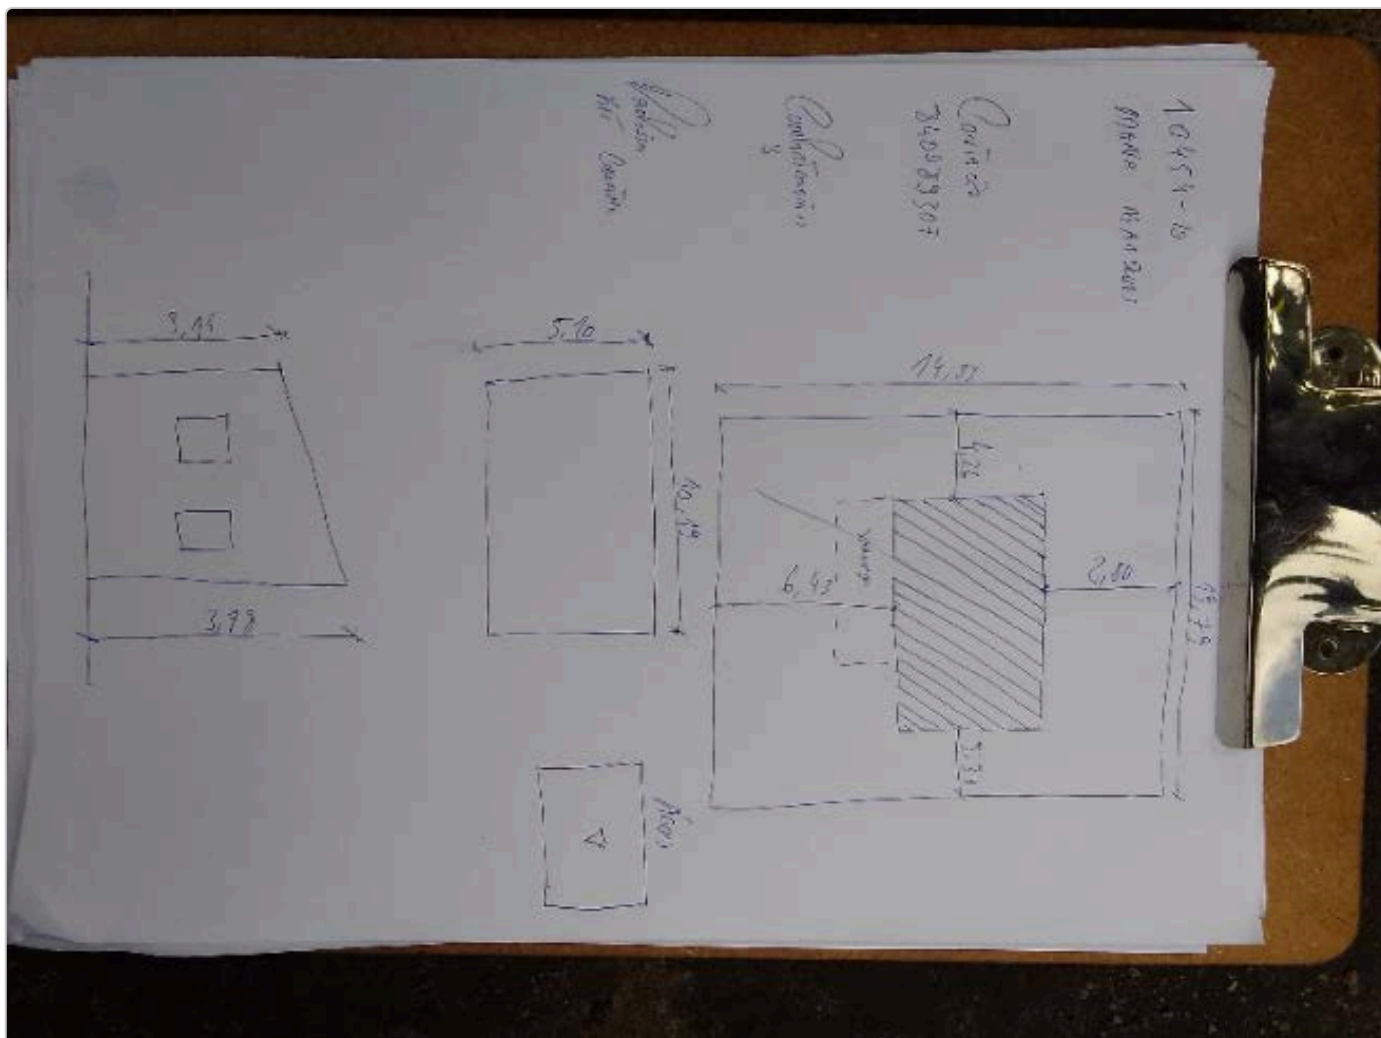
Fotos adicionais

A cobertura é composta por chapas recicladas e reforçadas com lonas, em tempos chuvosos há muita infiltração de água.
