Verificação de elegibilidade

Obra/5373/2023

050192-05/036

Gilda Fernando Rubi

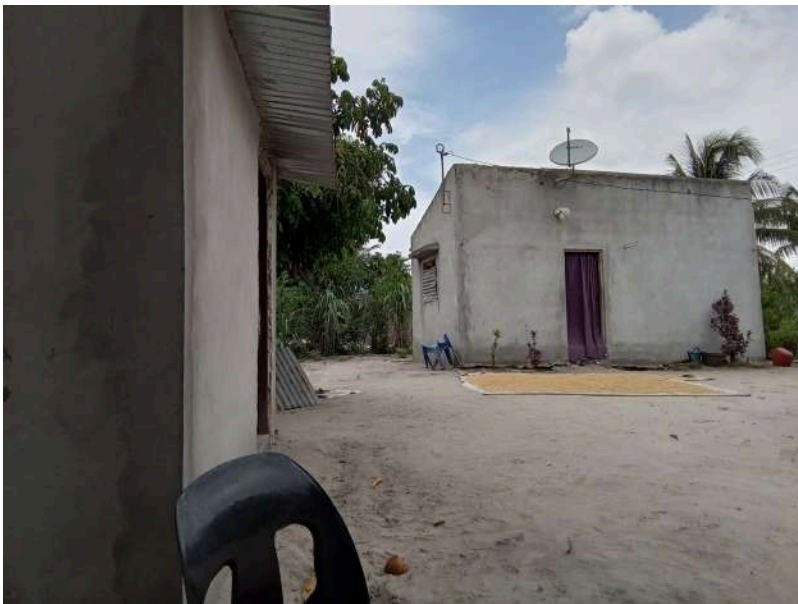
Foto do espaço livre para construção/armazém/preparação da obra
