Verificação de elegibilidade

MANGA_MAS_317

OBRA/9982/2023

Fotos da Habitação

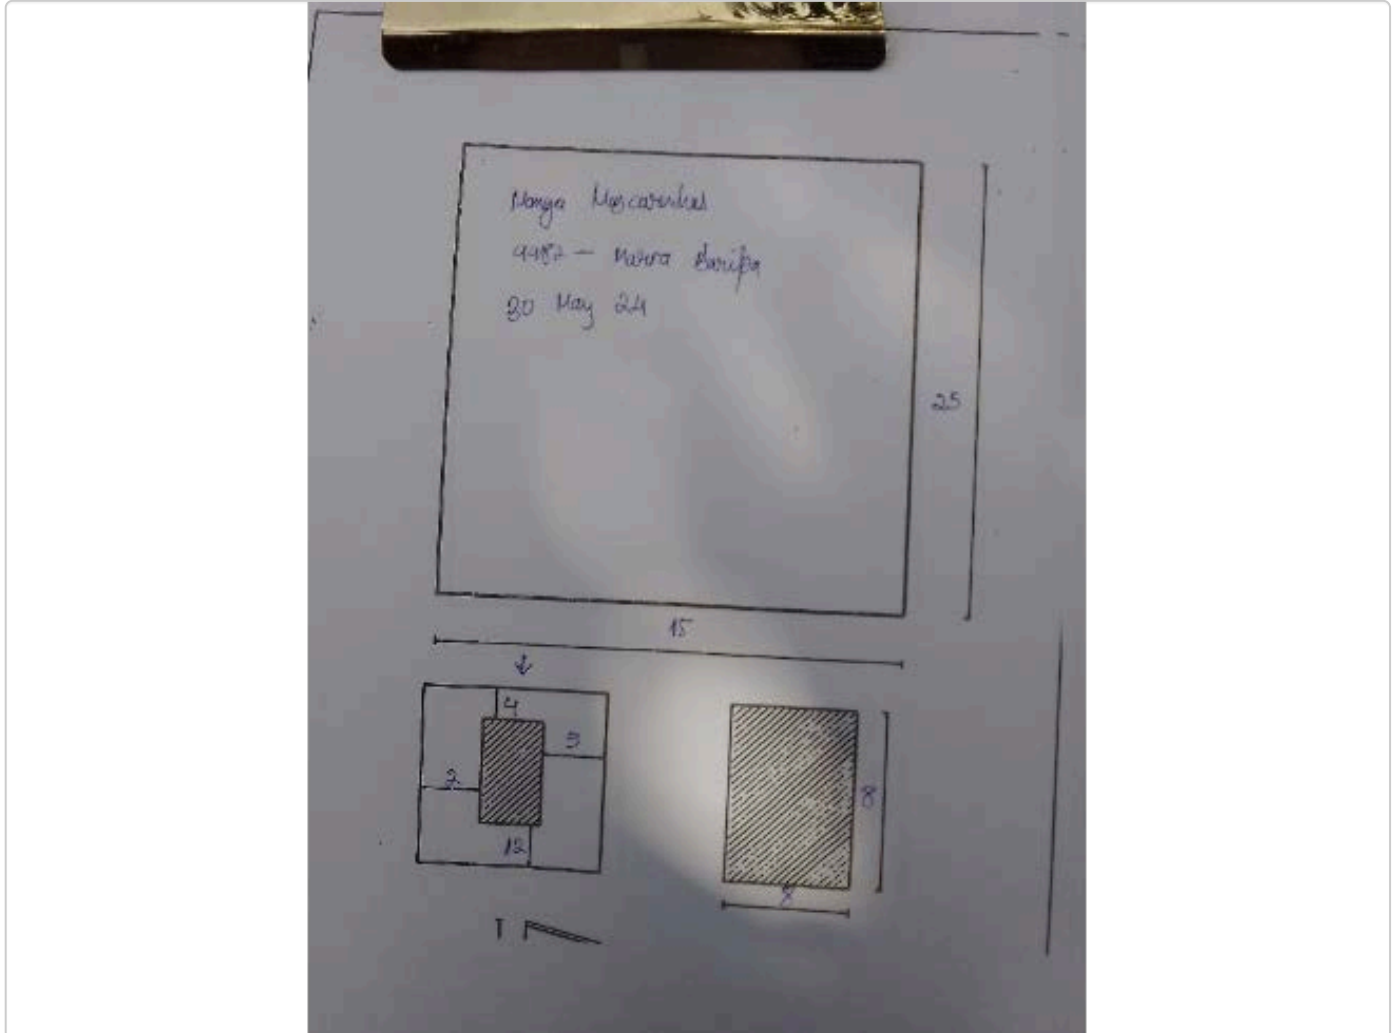
Fotos adicionais

A parte estrutural da residência aparentemente se encontra em bom estado tendo ela uma e outra fissura que não afetam a parte estrutural e a cobertura está comprometida sendo ela de zinco e pelo tempo já se encontra sobre efeito de corrosão e isso faz com que a água das chuvas entrem na casaKIT
COBERTURA
