Verificação de elegibilidade

MANGA_MAS_414

OBRA/13067/2023

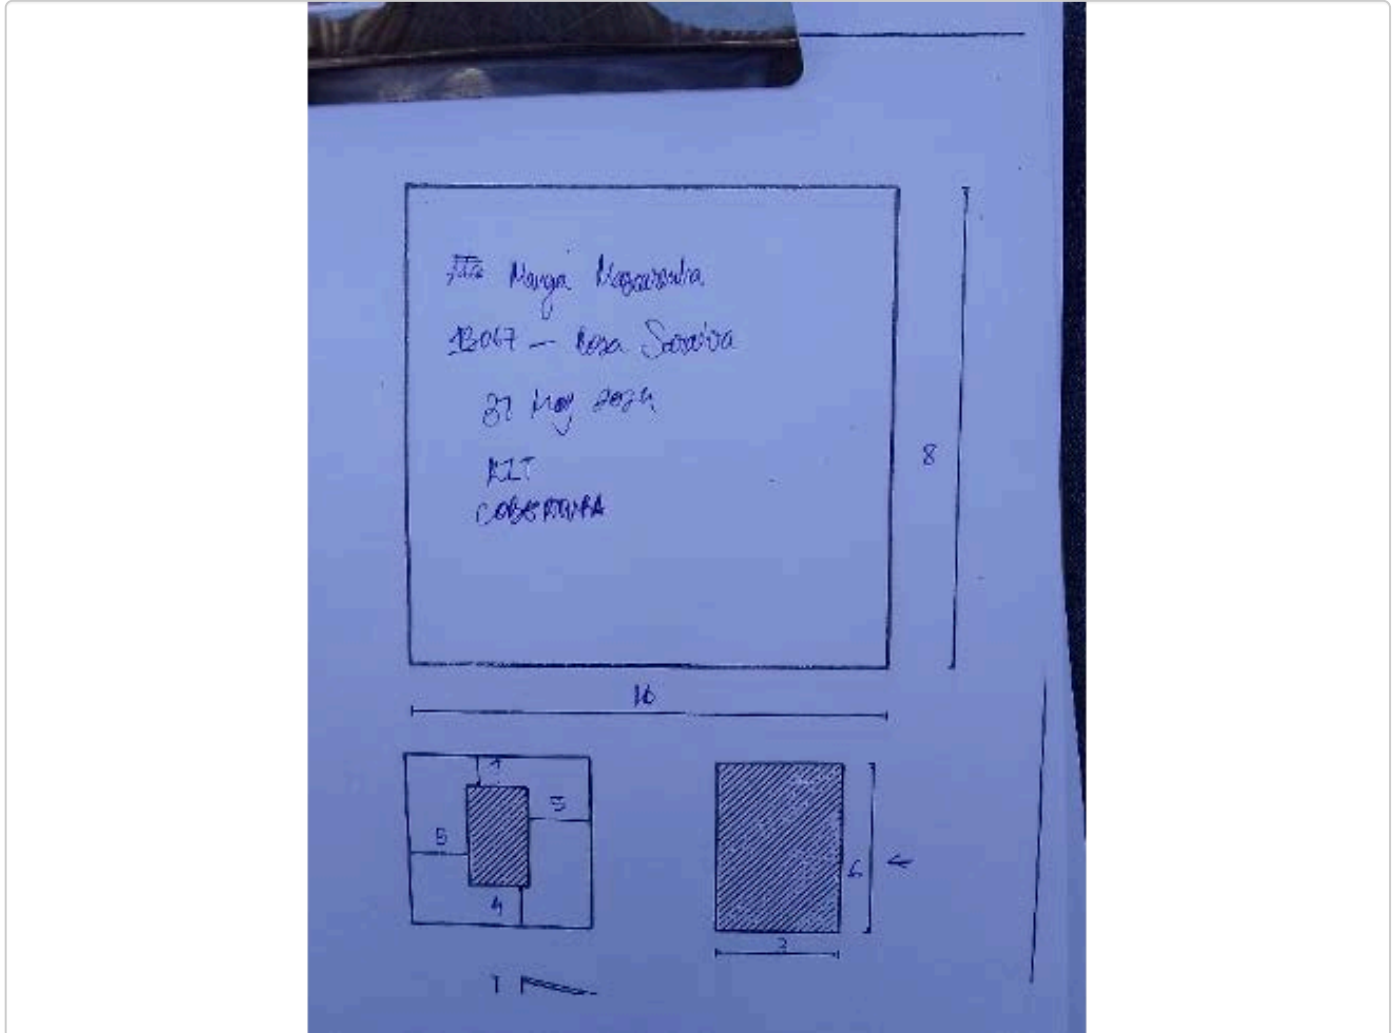
Fotos adicionais

A parte estrutural da residência aparentemente se encontra em bom estado tendo ela uma e outra fissura que não afetam a parte estrutural e a cobertura está comprometida sendo ela de zinco e pelo tempo já se encontra sobre efeito de corrosão e isso faz com que a água das chuvas entrem na casaKIT
COBERTURA
