Verificação de elegibilidade

OBRA/11957/2023

Mungassa

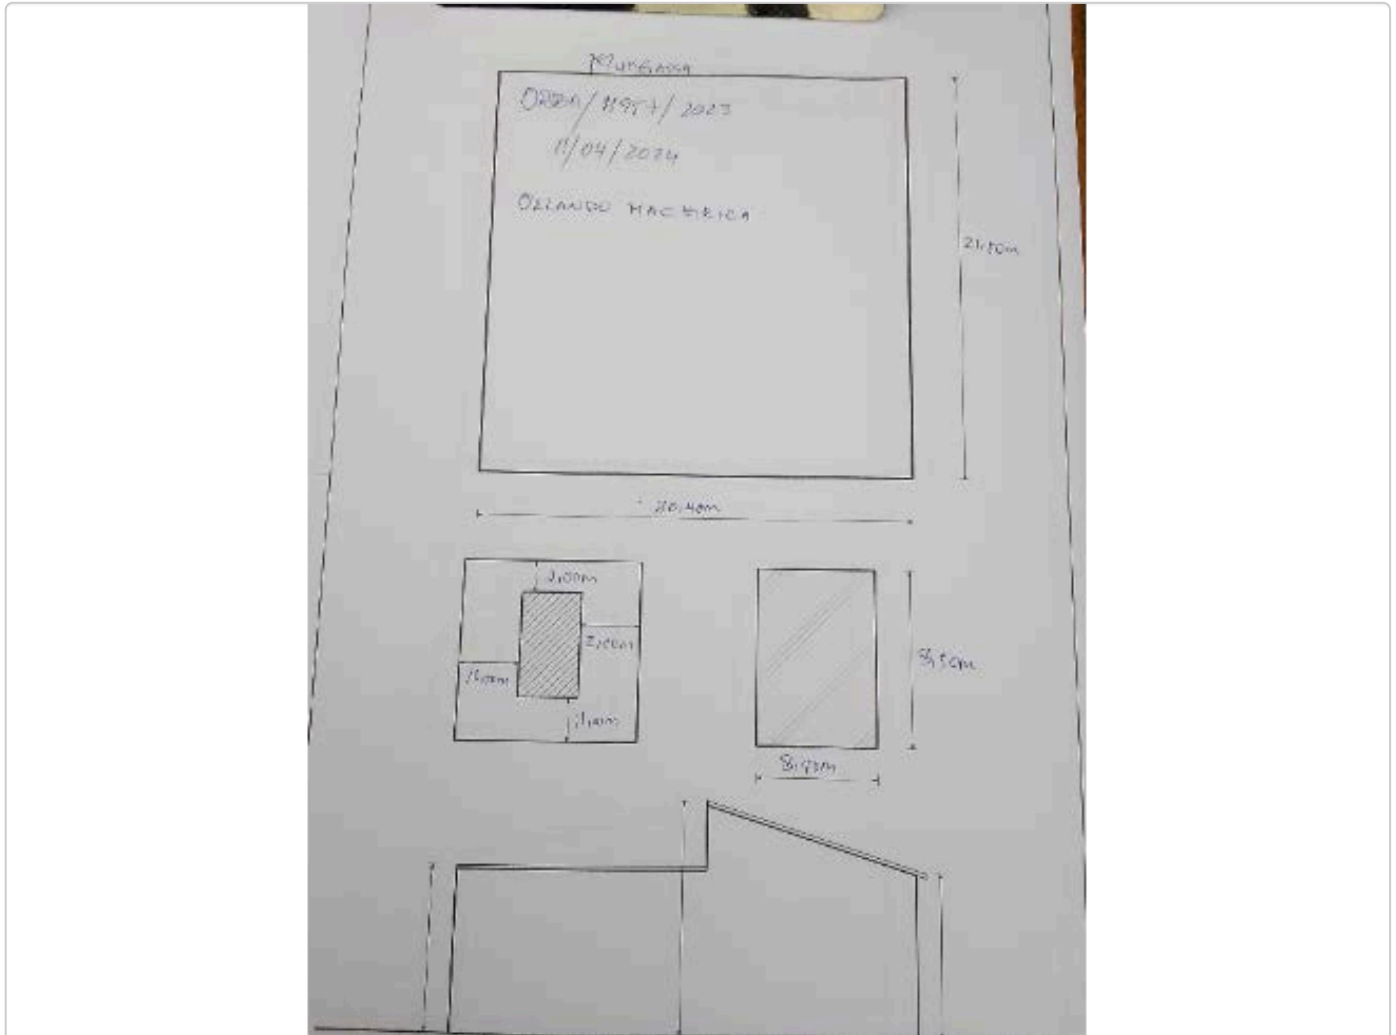
Fotos adicionais

- Casa de alvenaria- O compartimento coberto por lona foi levantada pós ciclone IDAI, as chapas está danificadas e são de zinco.- A outra parte da casa não tem problemas.
