Verificação de elegibilidade

OBRA/3439/2023

Ndunda

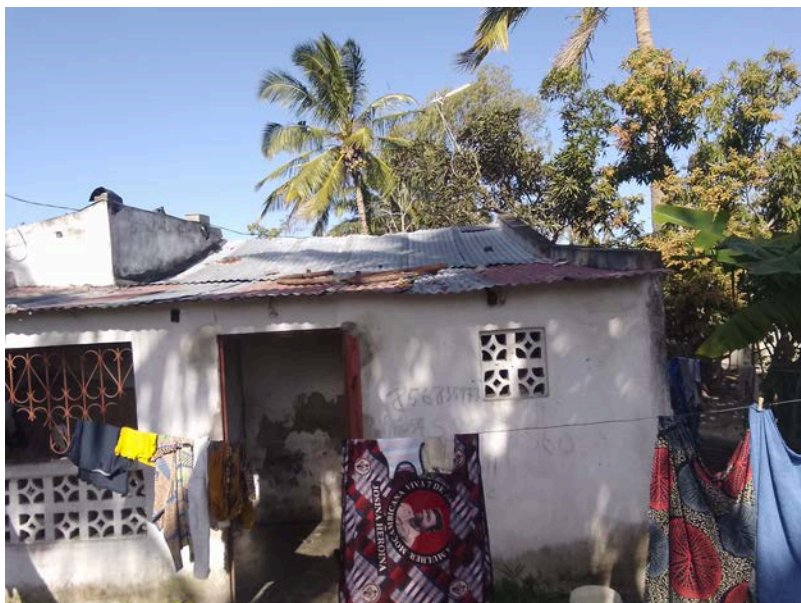
1

Outras fotos relevantes ou registo de dados não previstos verificados no terreno

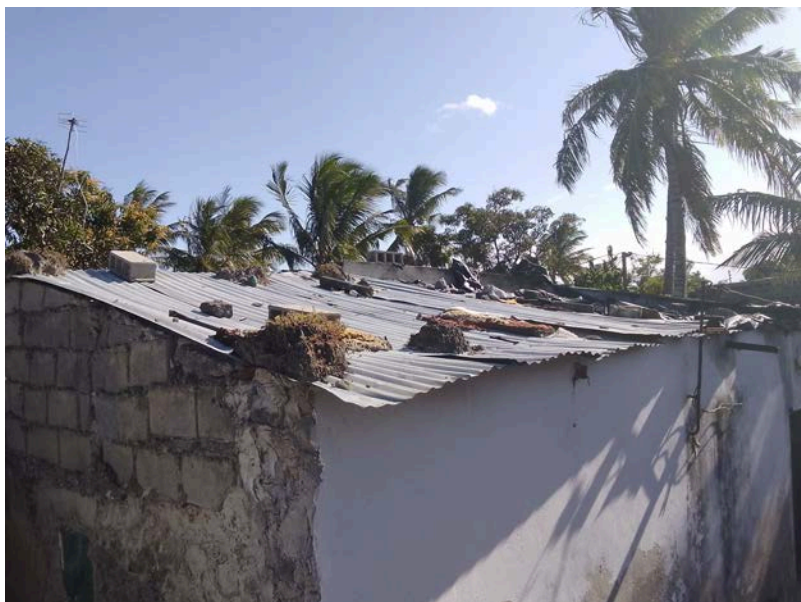
2

Outras fotos relevantes ou registo de dados não previstos verificados no terreno
