Verificação de elegibilidade

OBRA/5358/2023

Bairro

Consito

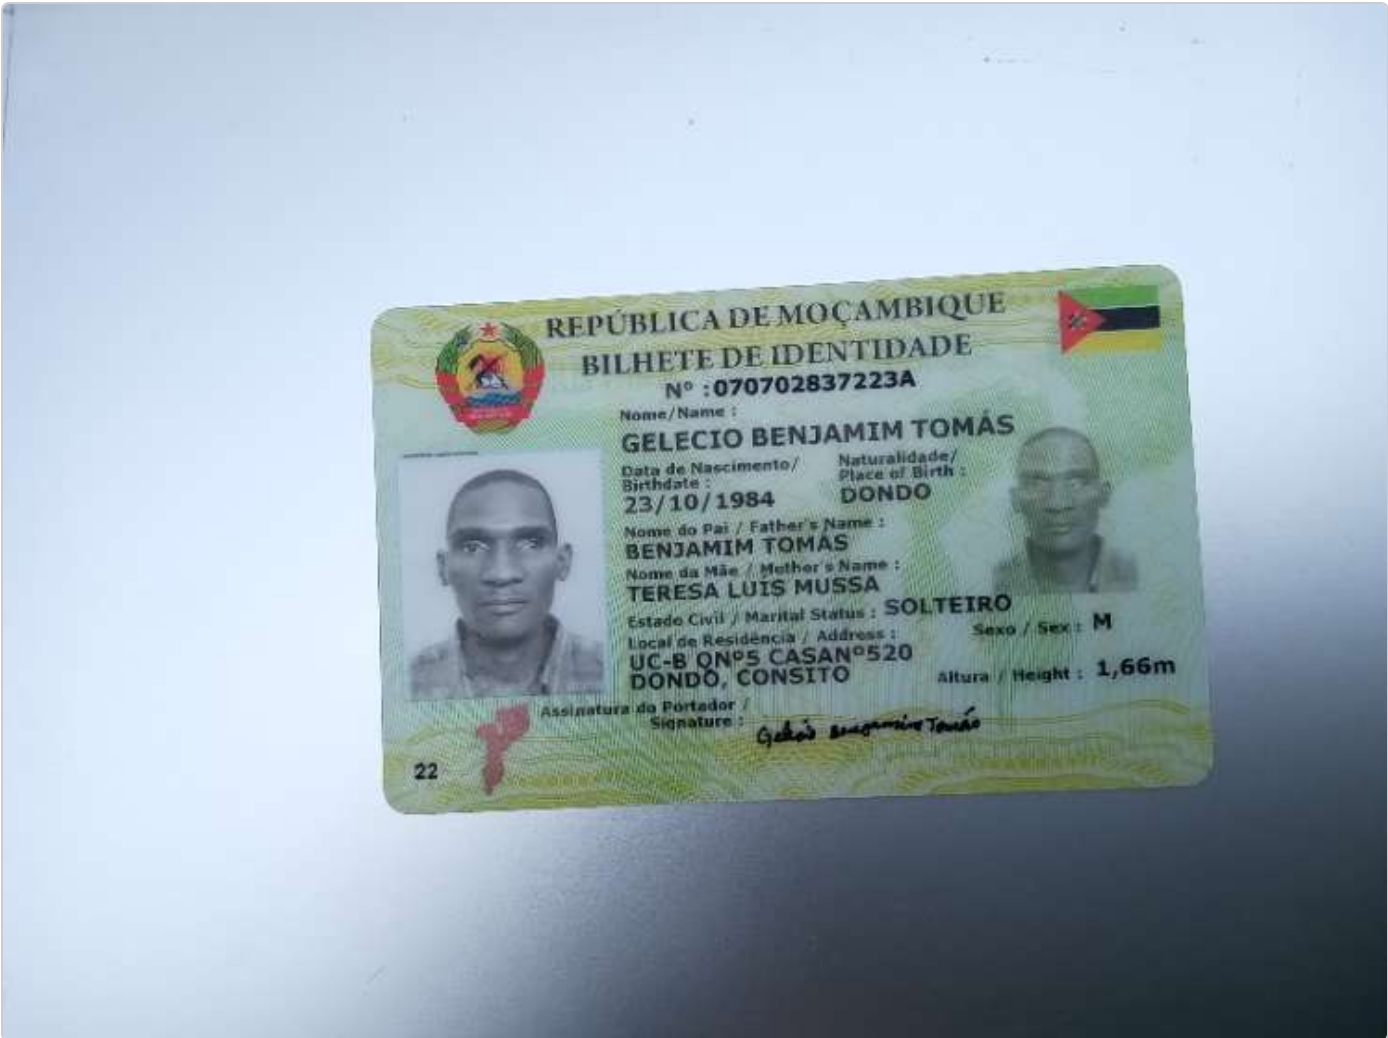
Fotos adicionais

Durante a passagem do Ciclone Idai o beneficiario perdeu a casa por completo, tempos depois ini
