Verificação de elegibilidade

Obra/2707/2023

Mandruze

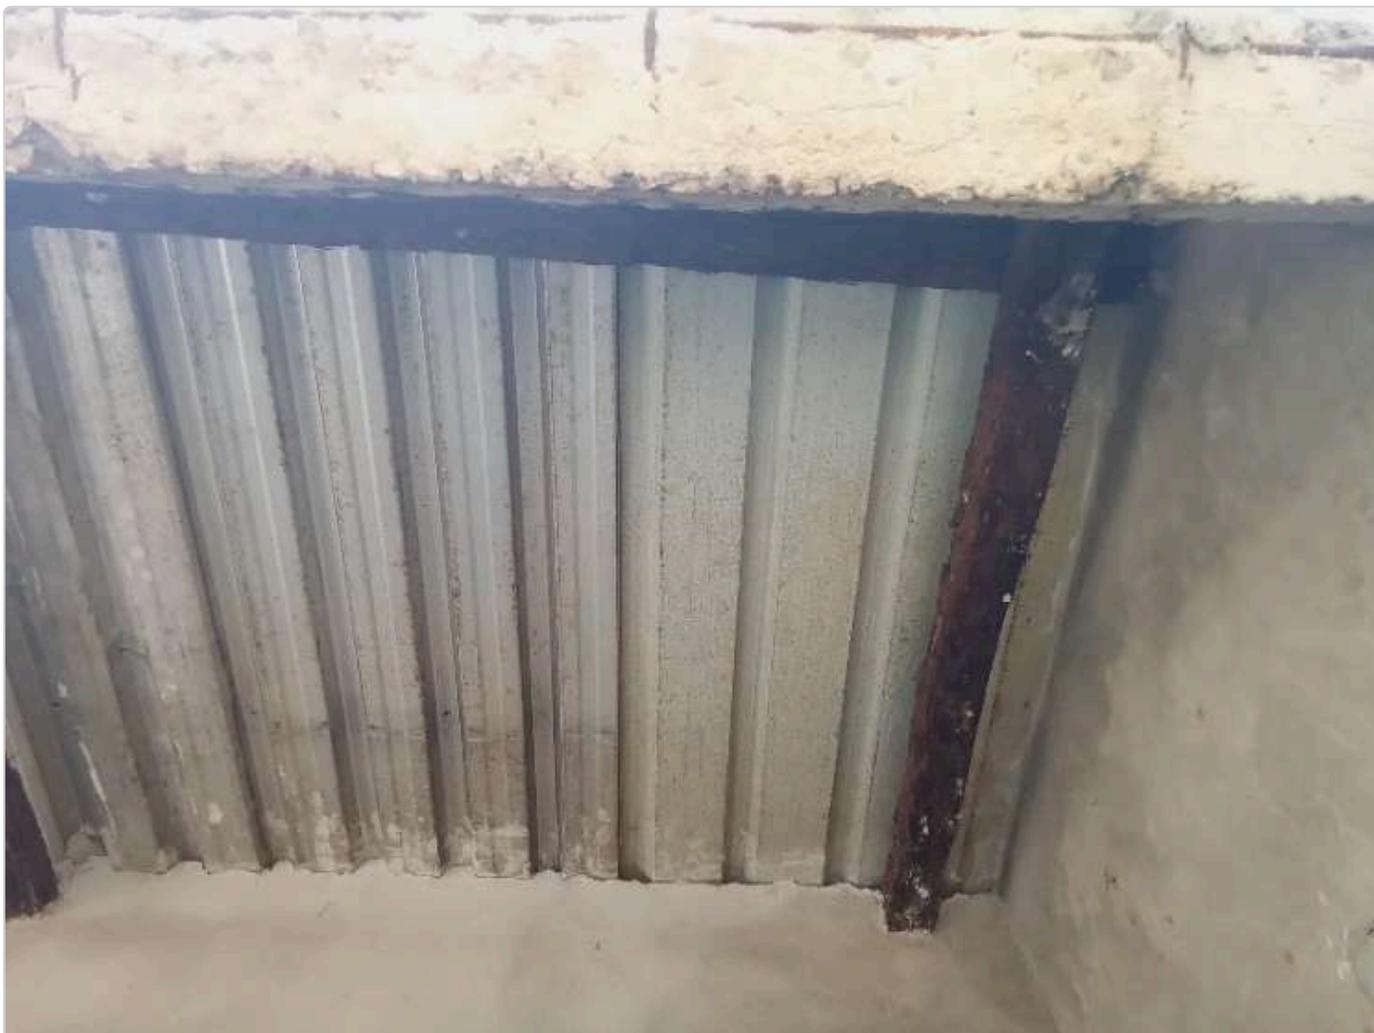
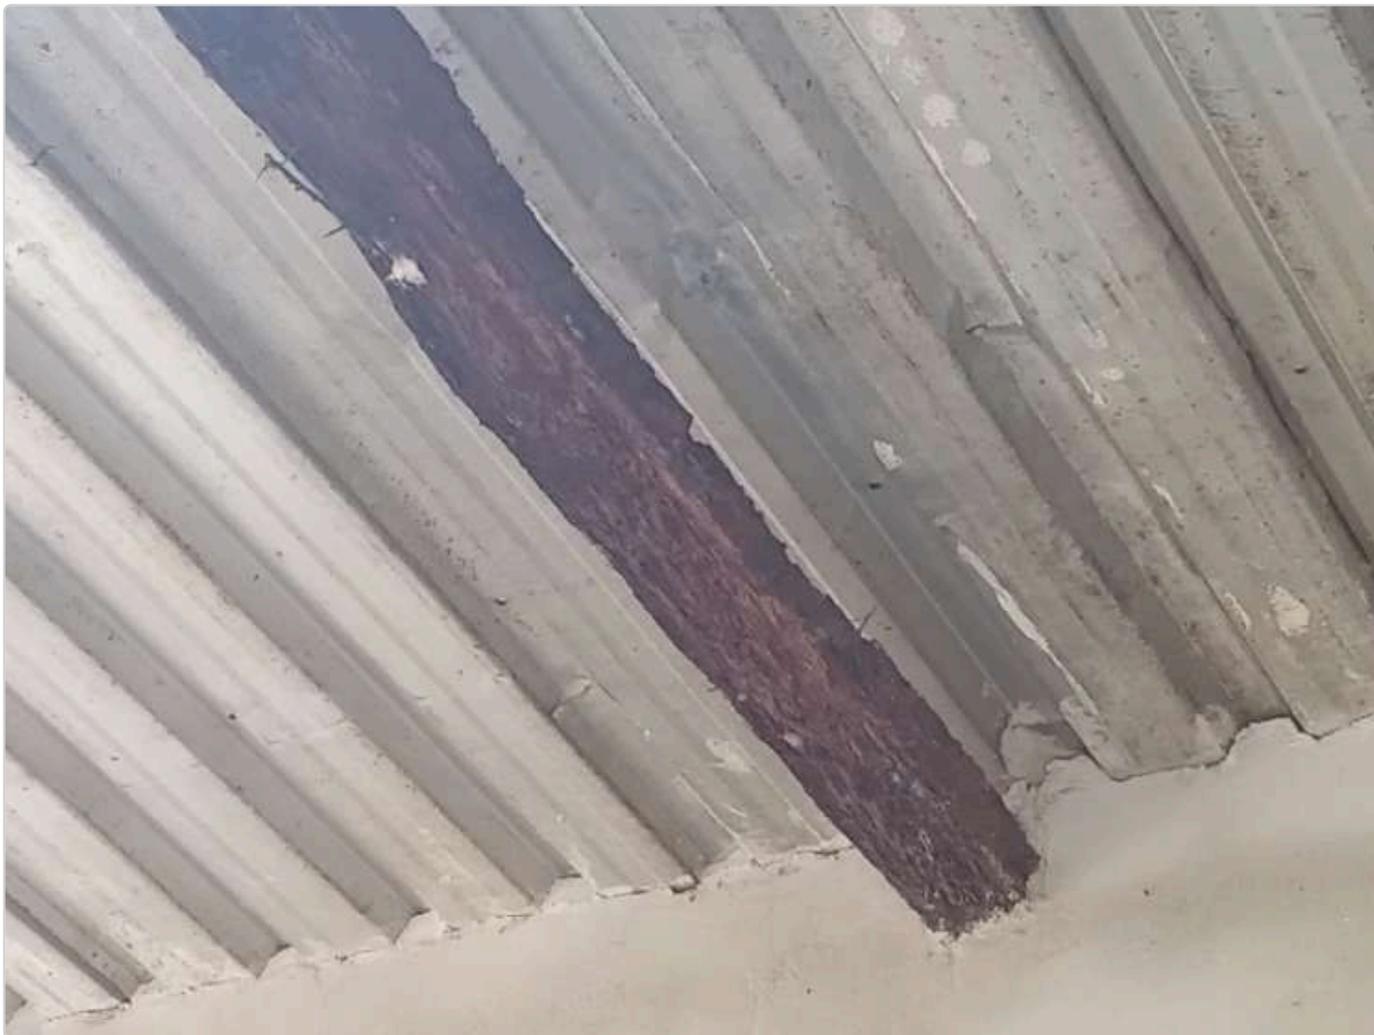
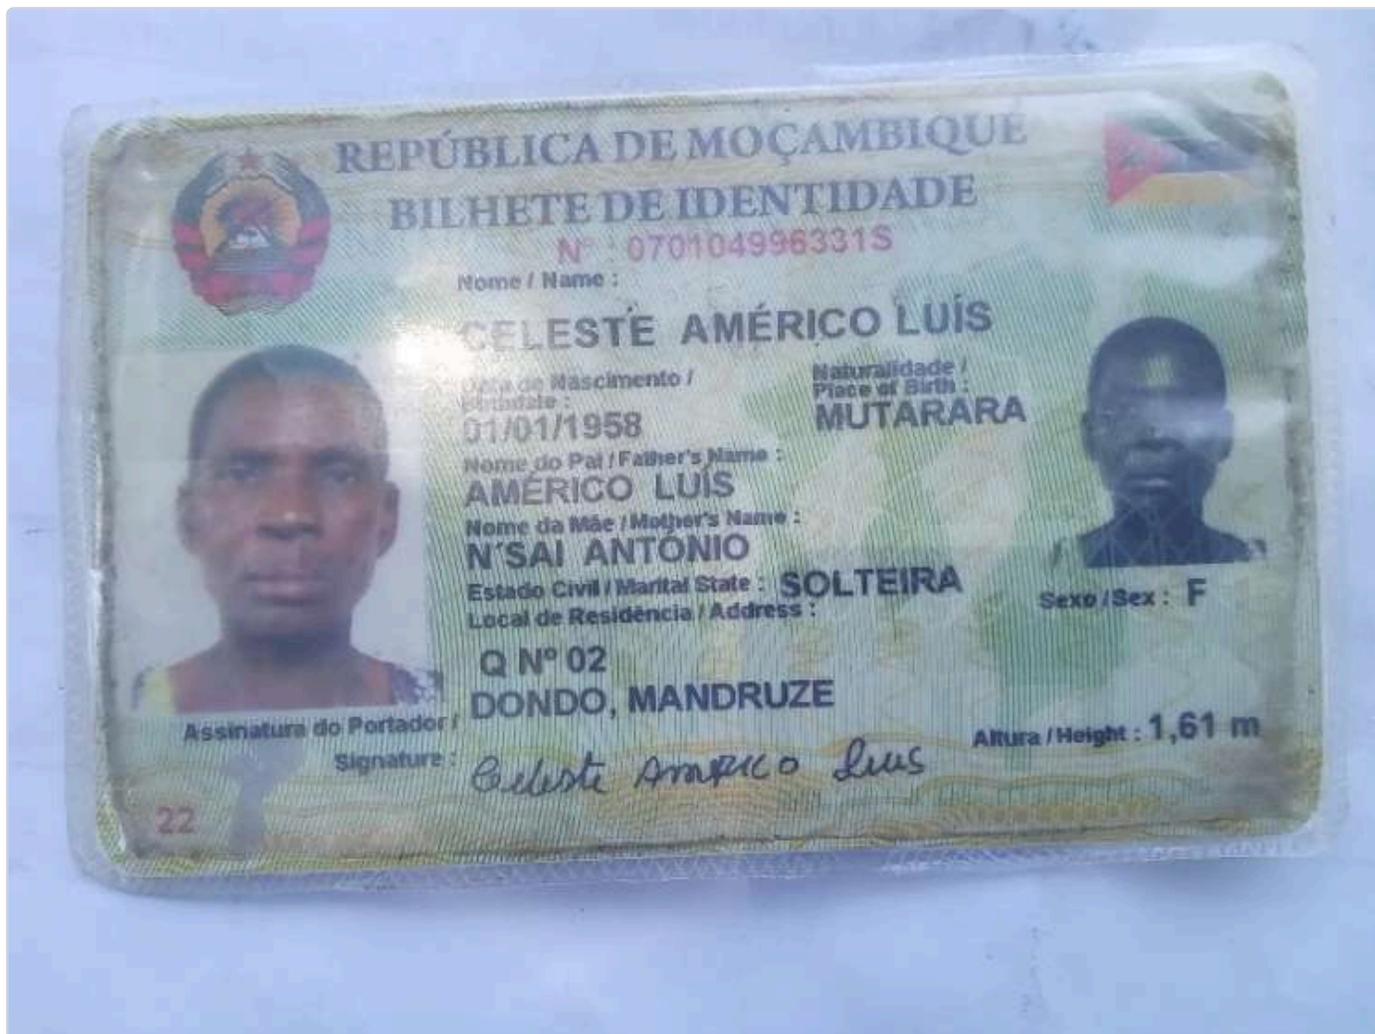
A casa da beneficiária sofreu na parte da cobertura e recuperou com chapas de IBR de 2mm, e act
