Verificação de elegibilidade

OBRA/13772/2023

Consito

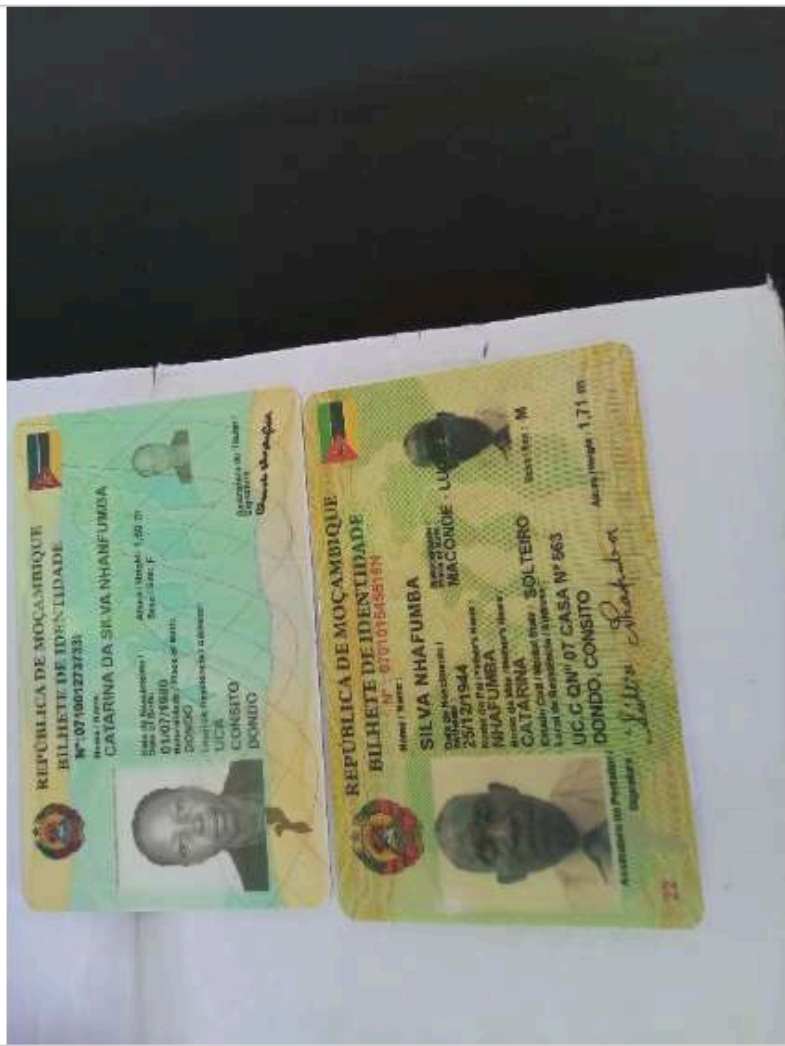
Fotos adicionais

A casa do beneficiário falecido foi totalmente destruída durante a passagem do ciclone idai ,recup
