Verificação de elegibilidade

MACURUNGO_8

OBRA/275/2023

Bairro 8

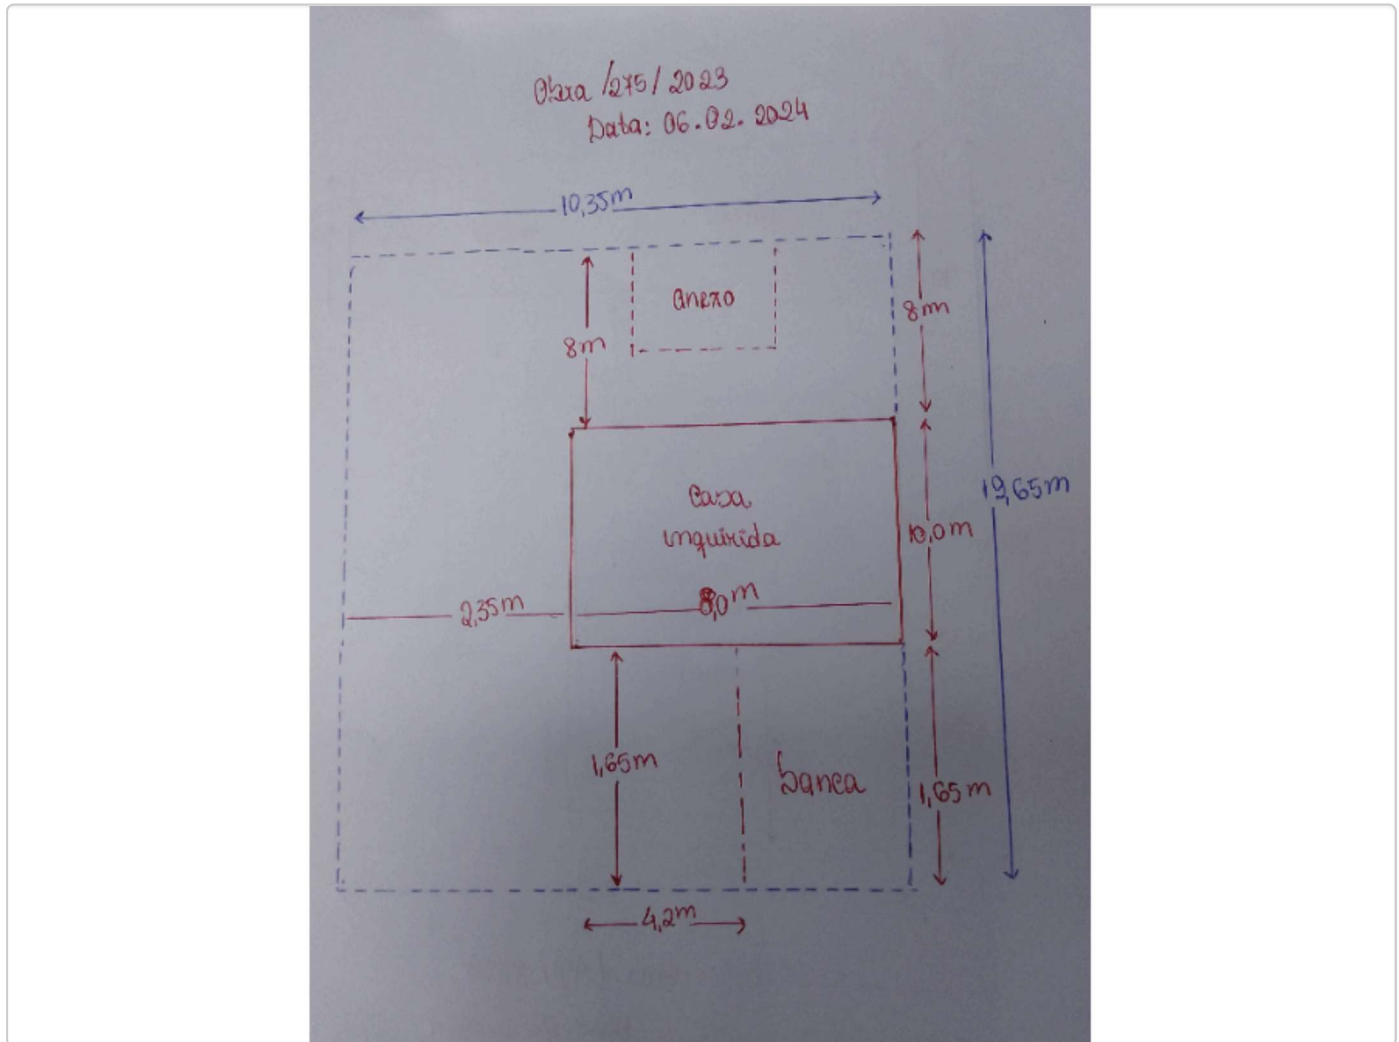
Fotos adicionais

-19.839157, 34.879318* Segundo o filho da beneficiária o ciclone Idai removeu parcialmente a cobertura de lusalite e a posterior foram substituídas com chapas de zinco na parte removida apenas, o que faz com que haja uma mistura de materiais (chapas de zinco e lusalite) no telhado.* A casa sofre por infiltrações das águas pluviais.
