# Verificação de elegibilidade

INHAMIZUA\_6

OBRA/235/2023

Inhamizua

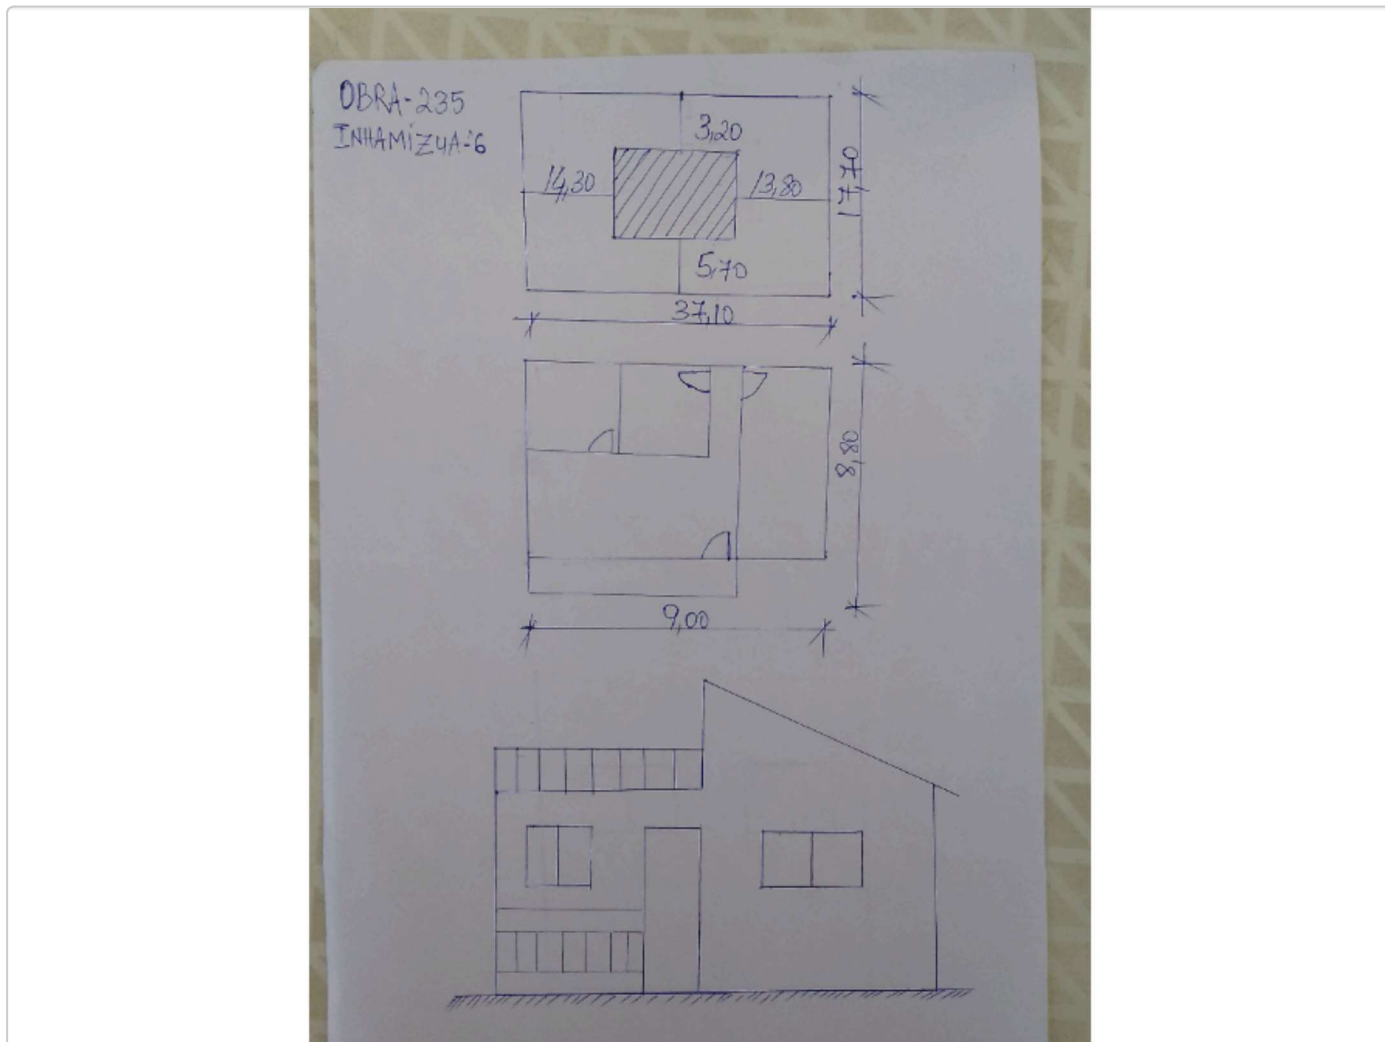
**Fotos adicionais**

Na habitação constatou-se a existência de lintel (viga geral) e inexistência de pilares. Os únicos pilares existentes na habitação estão localizados na área da varanda. As estruturas das asnas são constituídas de barrotes, e a sua cobertura é mista, onde de um lado estão coberto de chapas de IBR que não se sabe ao certo a sua espessura e estas estão em óptimo estado de utilização e do outro lado está cobertura de chapas de zinco que também apresentam óptimo estado de utilização.
