Verificação de elegibilidade

INHAMIZUA_148

OBRA/3665/2023

Posto Administrativo Urbano 3 Urbano 5**Localidade** Alto da Manga Inhamizua Chingussura Matadouro Inhaconjo Vila Massane**Bairro**Inhamizua

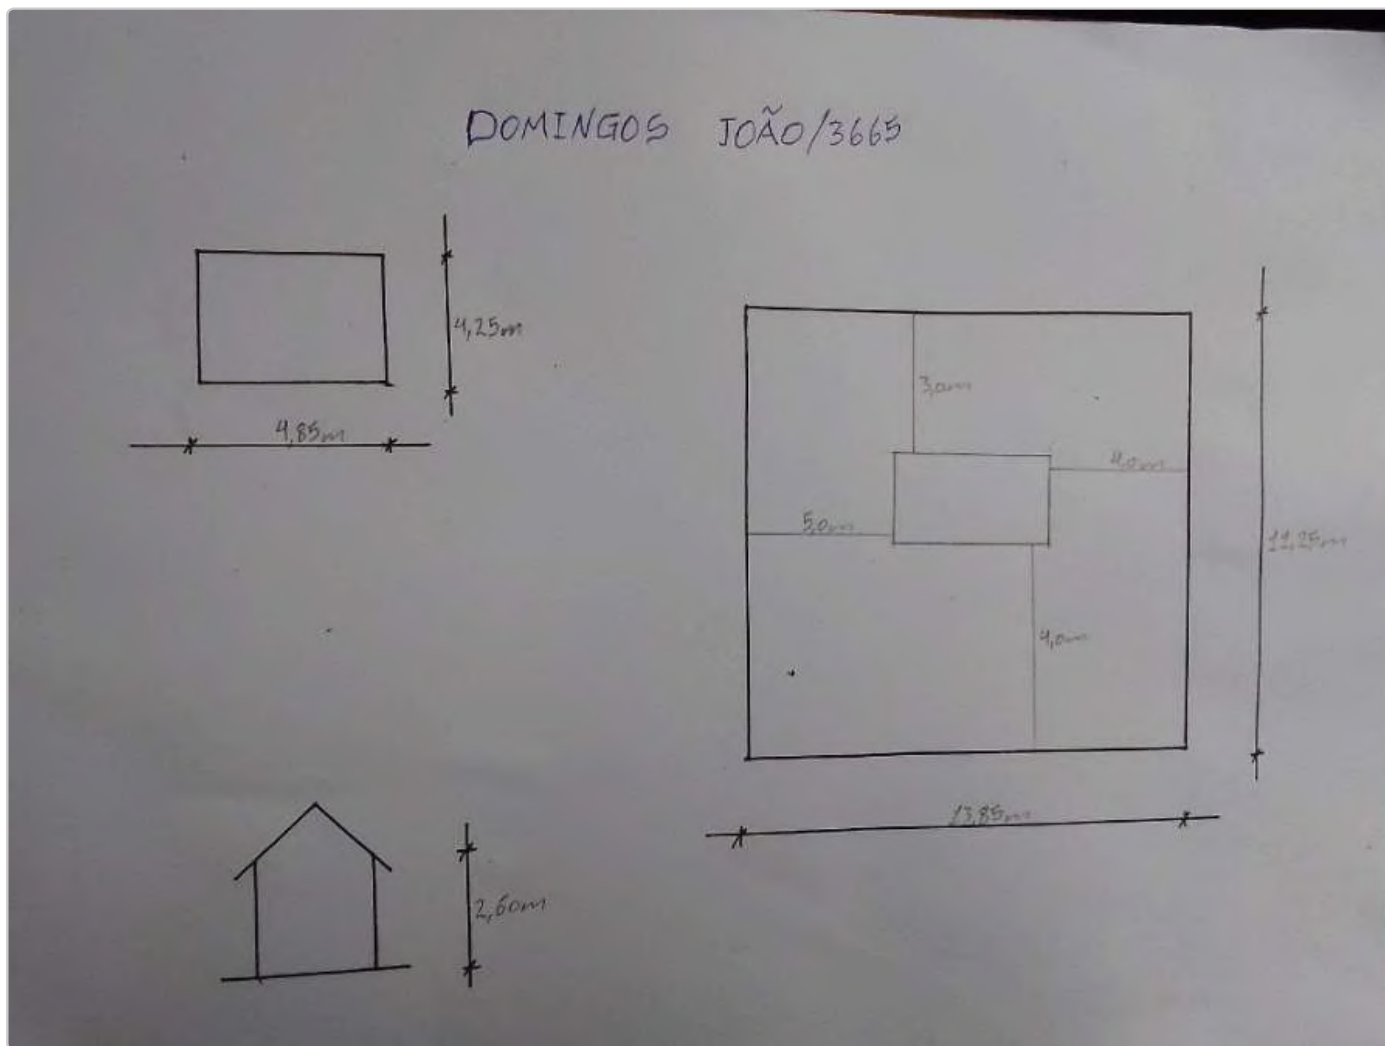
Fotos adicionais

casa recuperada, porem a cobertura nao se encontra em bom estado.
