Verificação de elegibilidade

INHACONJO_237

OBRA/5954/2023

Posto Administrativo Urbano 3 Urbano 5**Localidade** Alto da Manga Inhamizua Chingussura Matadouro Inhaconjo Vila Massane**Bairro**Inhaconjo

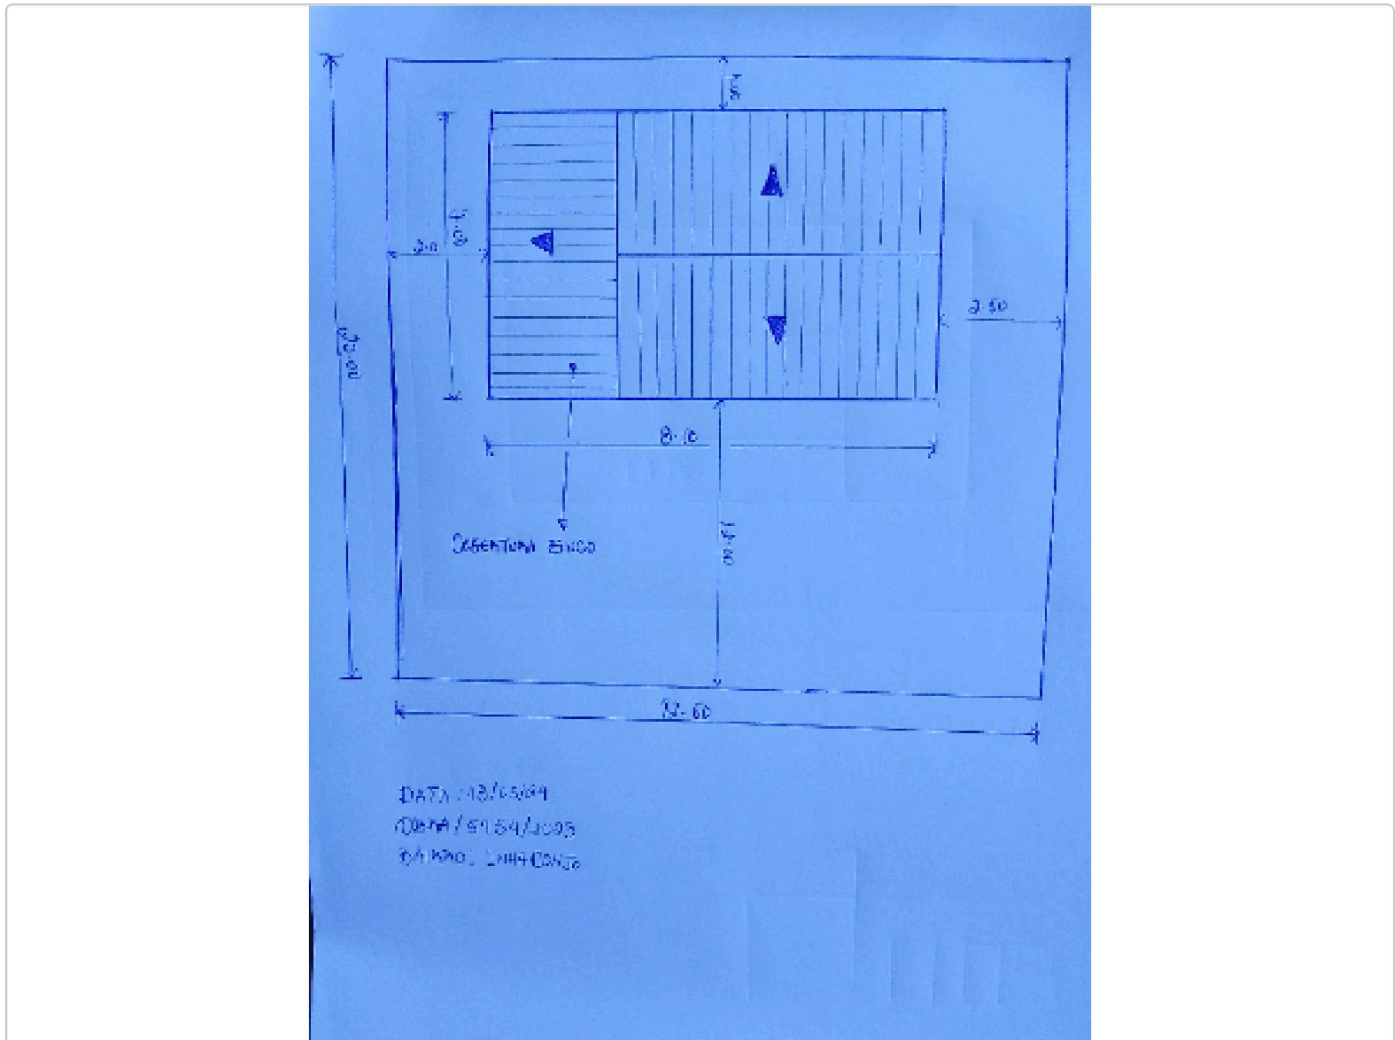
Fotos adicionais

A Casa inquerida é de material convencional porem apresenta danos na cobertura e estrutura de cobertura permitindo a infiltração de água em épocas chuvosas, a cobertura é de zinco reforçado com Lona.
