Verificação de elegibilidade

INHACONJO_383

OBRA/9840/2023

Posto Administrativo Urbano 3 Urbano 5**Localidade** Alto da Manga Inhamizua Chingussura Matadouro Inhaconjo Vila Massane**Bairro**Inhaconjo

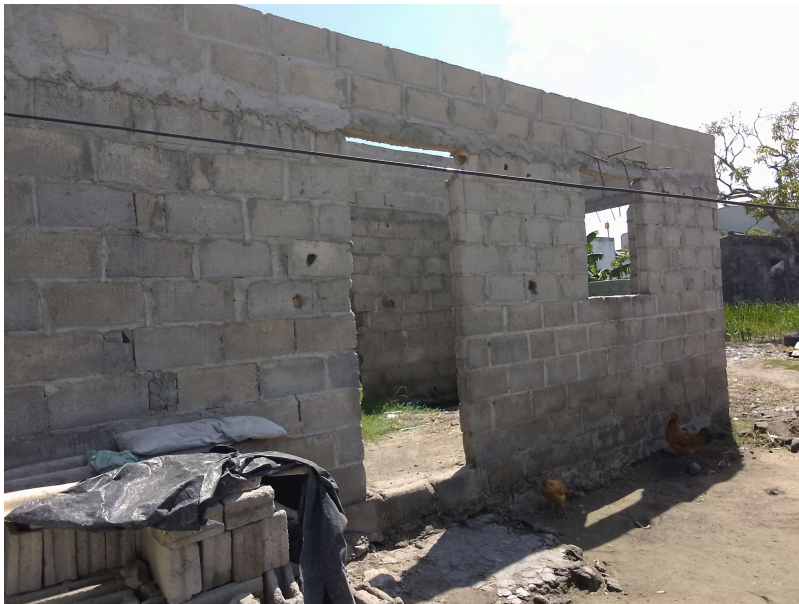
1710845731606.jpg

Outras fotos relevantes ou registo de dados não previstos verificados no terreno

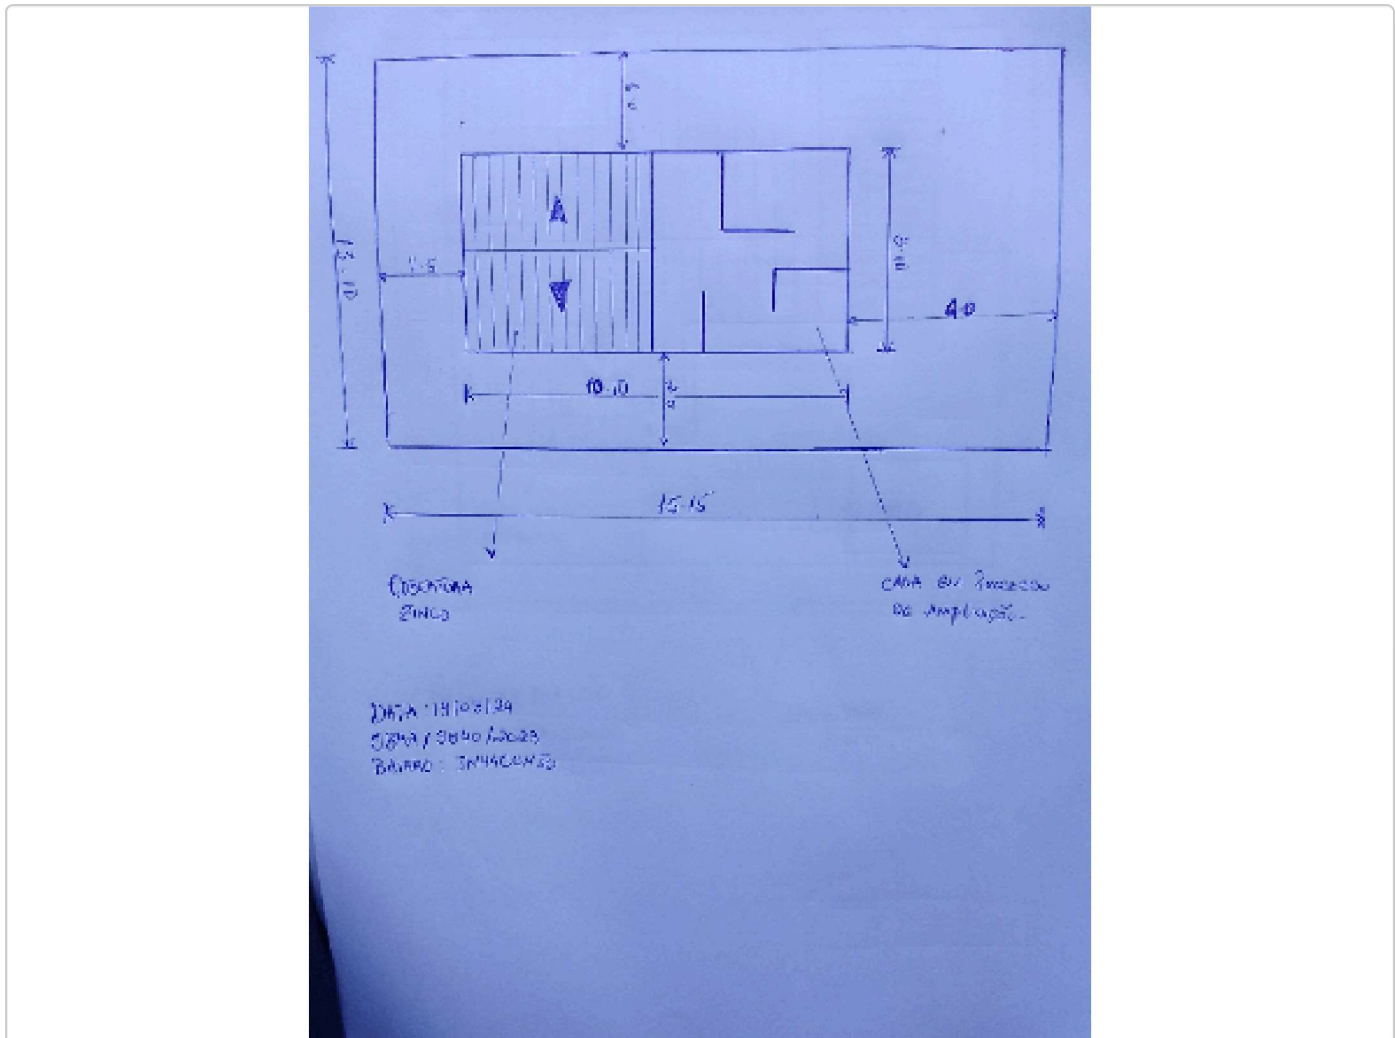
1710846146232.jpg

A casa inquerida é de material convencional porem danos na cobertura e estrutura de cobertura p
