Verificação de elegibilidade

INHACONJO_388

OBRA/9967/2023

INHACONJO

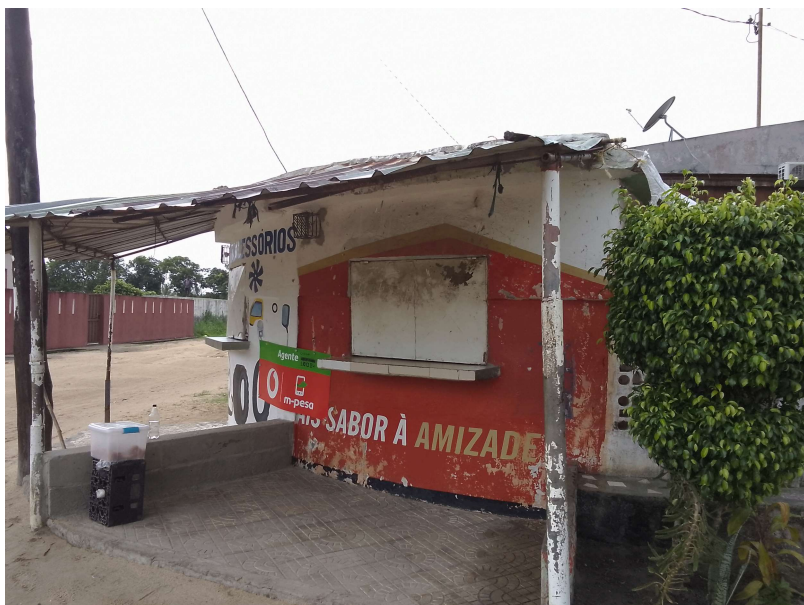
Outras fotos relevantes ou registo de dados não previstos verificados no terreno

A casa inquerida é de material convencional porem apresenta danos na cobertura e estrutura de cobertura permitindo a infiltração de água em alguns compartimentos da casa (Sala e alguns quarto) em épocas chuvosas.O lote não contem espaçamento suficiente para captura das imagens nas traseiras e lateral.
