Verificação de elegibilidade

INHACONJO_440

OBRA/11334/2023

Cidade da Beira 2

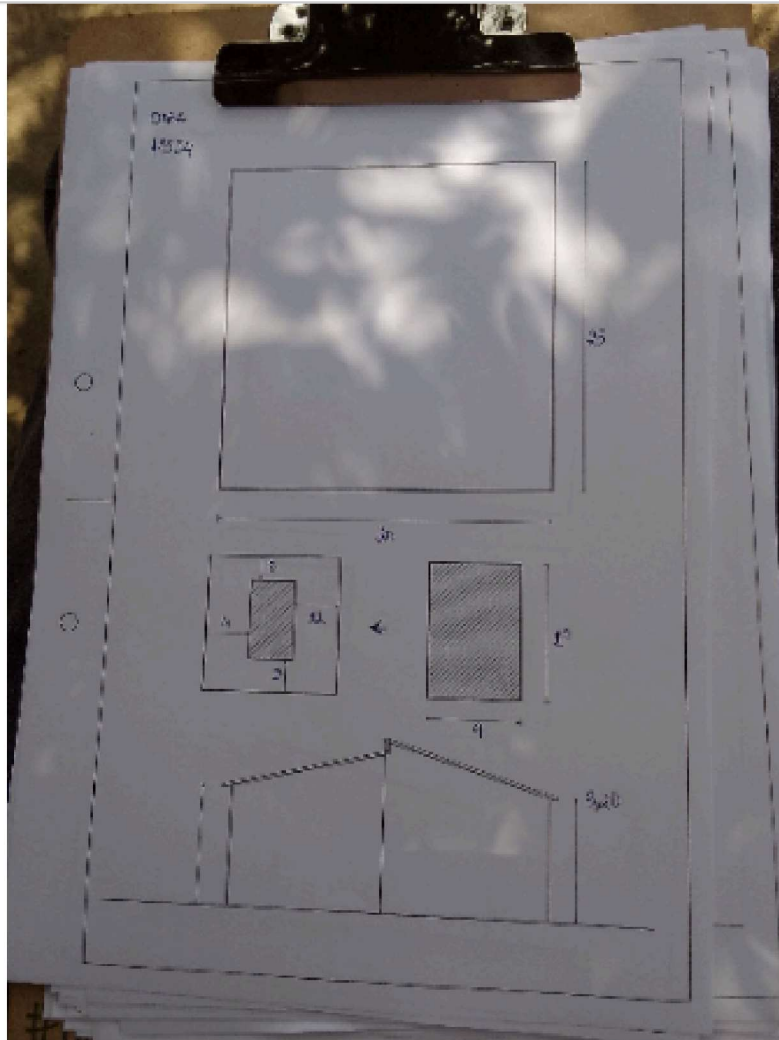
1710841532812.jpg

-19.767017, 34.866421Na casa ficam 10 pessoas.A estrutura manifesta certas patologias (fissuras,) que tem por toda paredes da mesma é que afetam diretamente a estruturação da casa com isso é necessário que aja uma intervenção para a possível remoção das chapas que estão existes (telhas de losalite).KIT COBERTURA
