Verificação de elegibilidade

OBRA/14618/2023

Inhaconjo

Fotos da Habitação

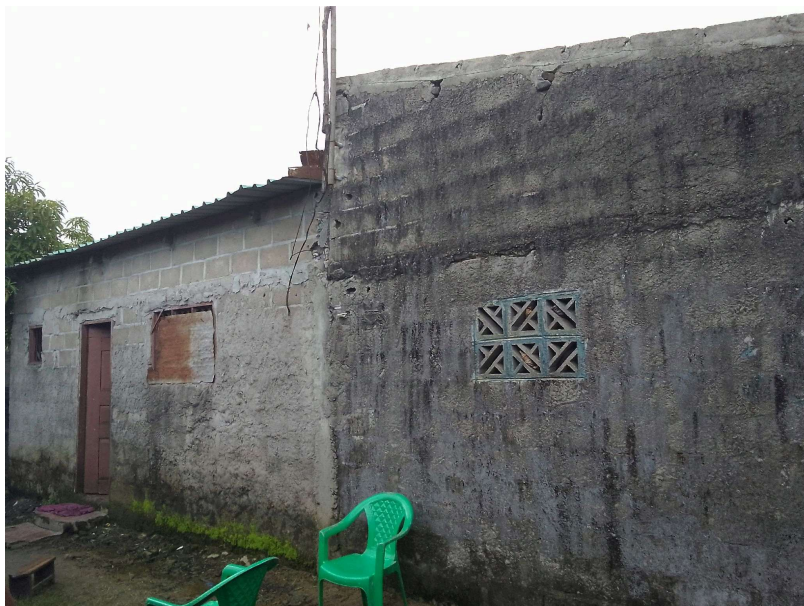
1712224658070.jpg

Habitação - Foto da esquina 1

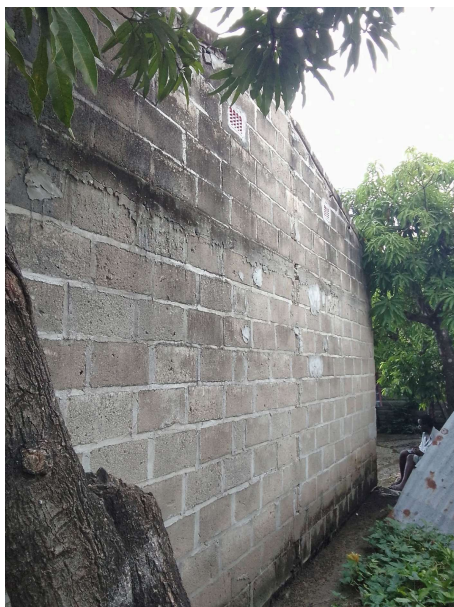
1712224699750.jpg

Habitação - Foto da esquina 2

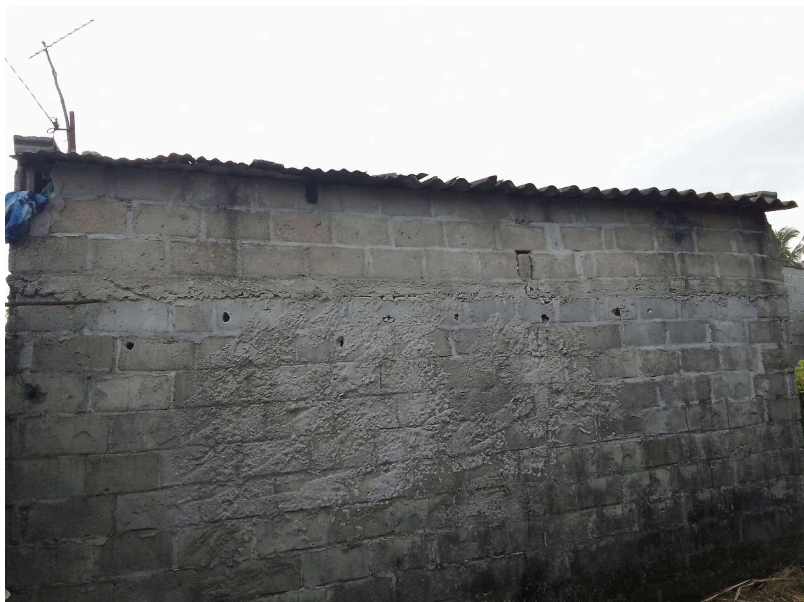
1712224671337.jpg

Habitação - Foto da esquina 3

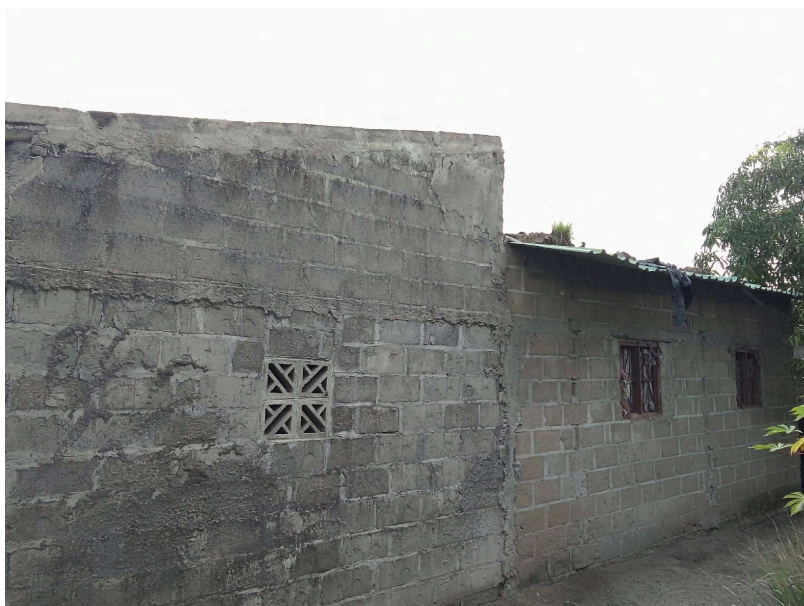
1712224686465.jpg

Habitação - Foto da esquina 4

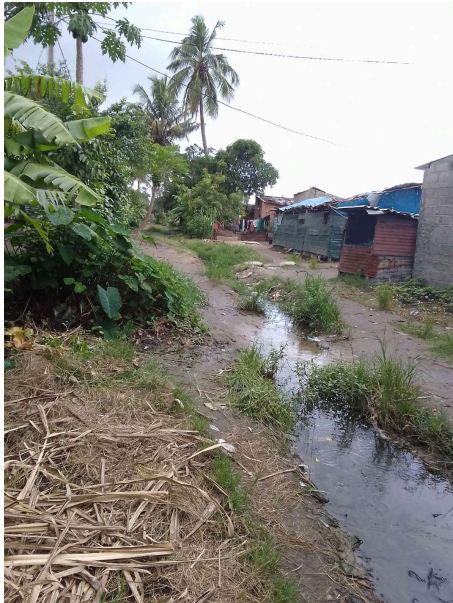
1712224743332.jpg

Lote - Foto do acesso

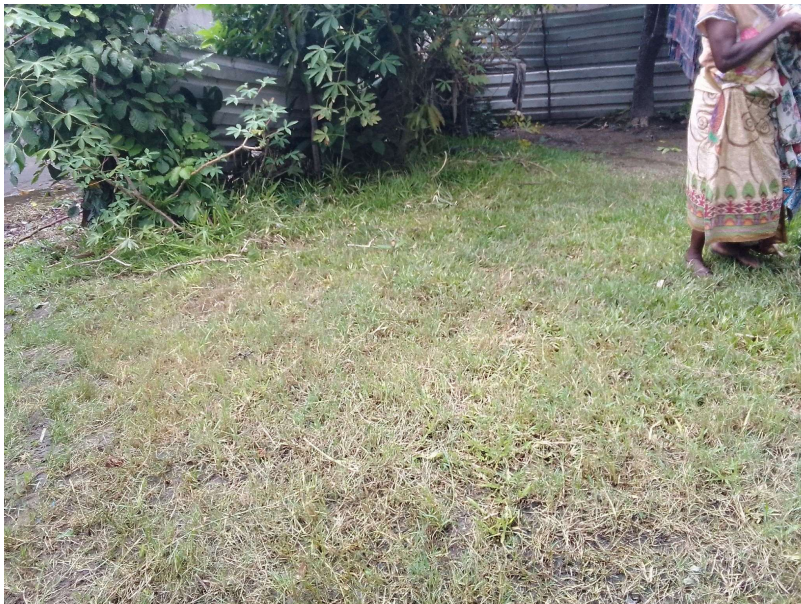
1712224753986.jpg

Foto do espaço livre para construção/armazém/preparação da obra

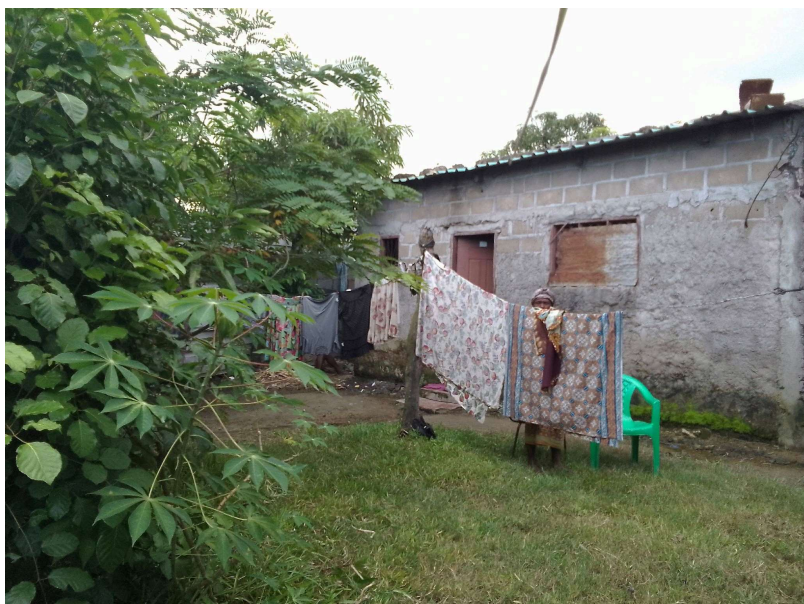
1712224735283.jpg

Plot - Vista geral 1

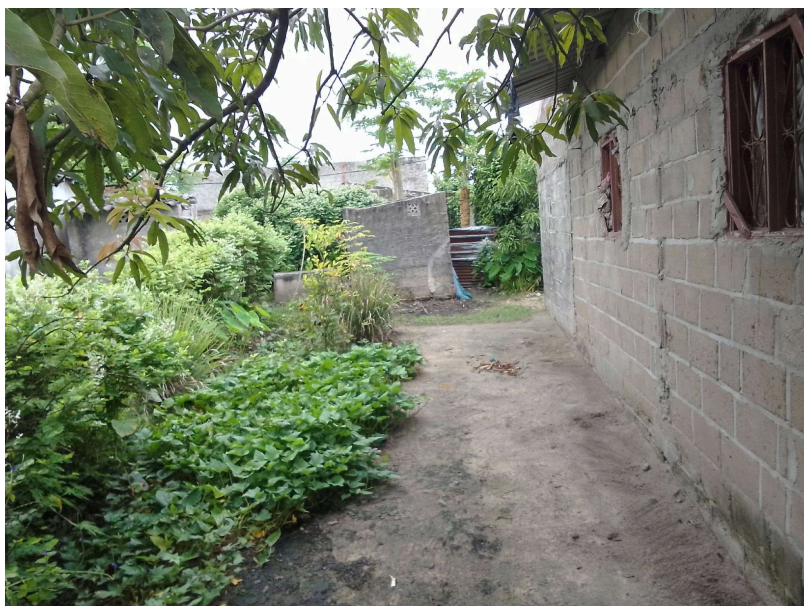
1712224706215.jpg

Plot - Vista geral 2

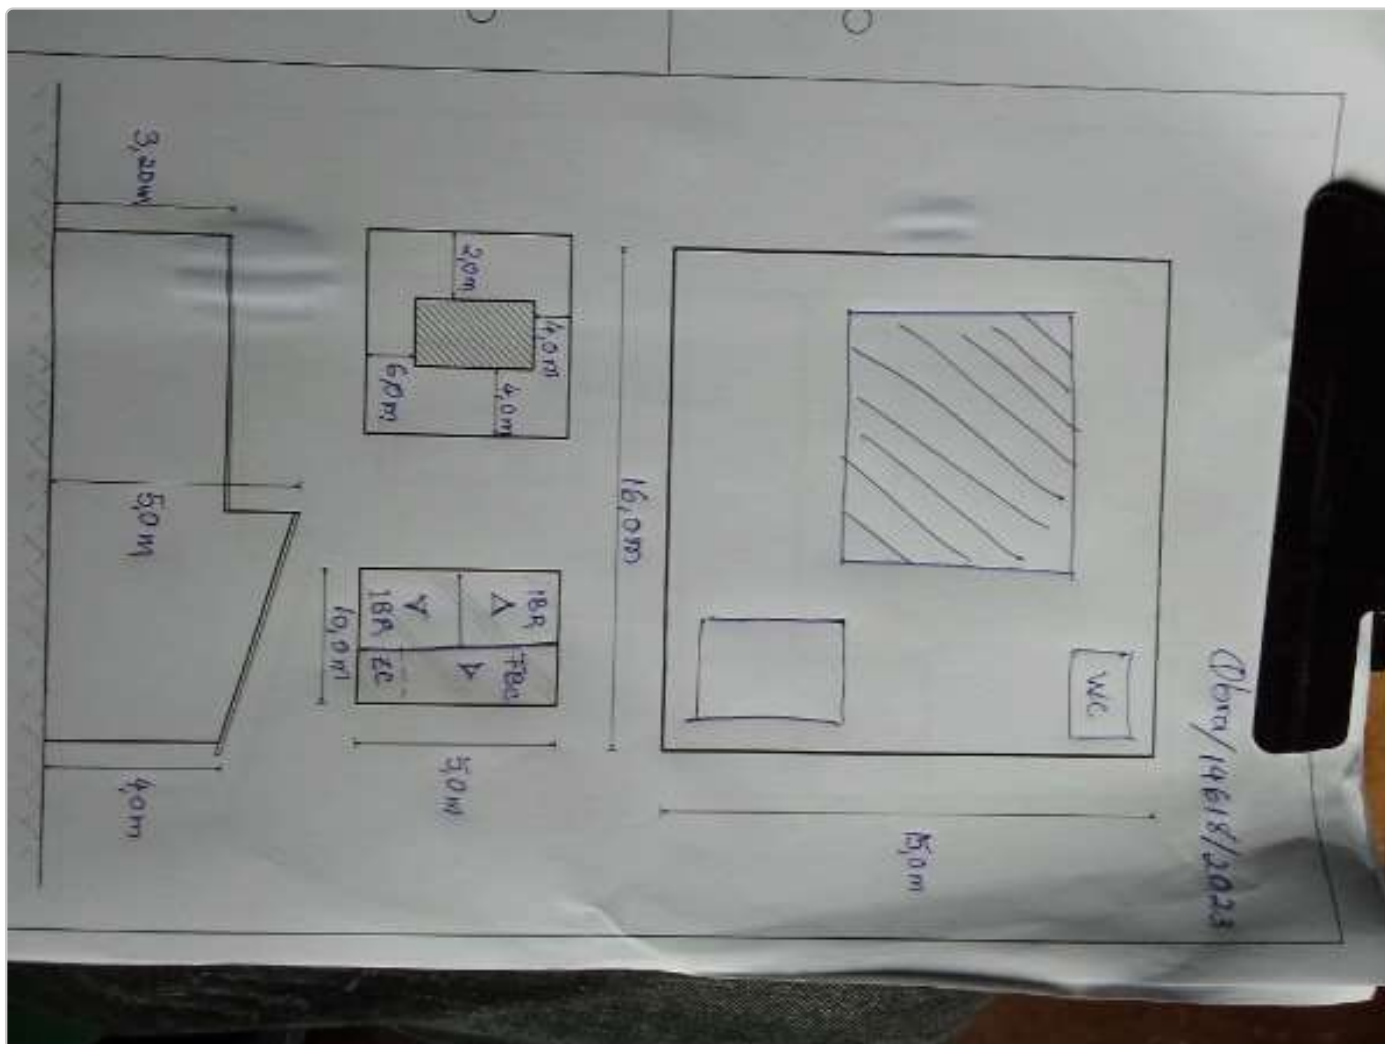
1712225094574.jpg

A casa tem uma parcela da cobertura de 40% (sendo 80% a fibrocimento e 20% chapas de zinco) e 60% com chapas IBR recuperada em perfeitas condições mínimas de resiliência. Não haverá demolição, apenas remoção da cobertura.
