Verificação de elegibilidade

INHAMIZUA_244

OBRA/5850/2023

Inhamizua

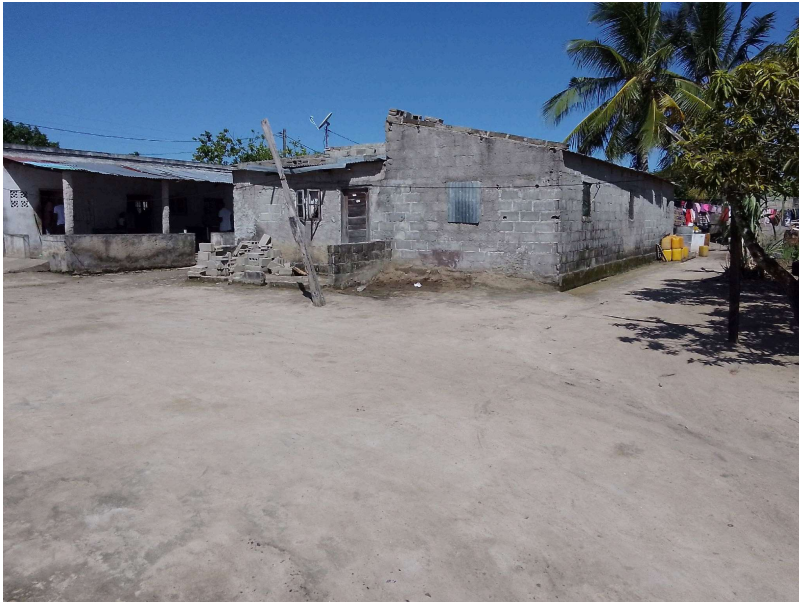
Plot - Vista geral 1

-19.740864, 34.828873, a casa aparentemente se encontra em boa condição estrutural mas com a
