Verificação de elegibilidade

INHAMIZUA_314

(OBRA/7474/2023)

Posto Administrativo Urbano 3 Urbano 5**Localidade** Alto da Manga Inhamizua Chingussura Matadouro Inhaconjo Vila Massane**Bairro**Inhamizua

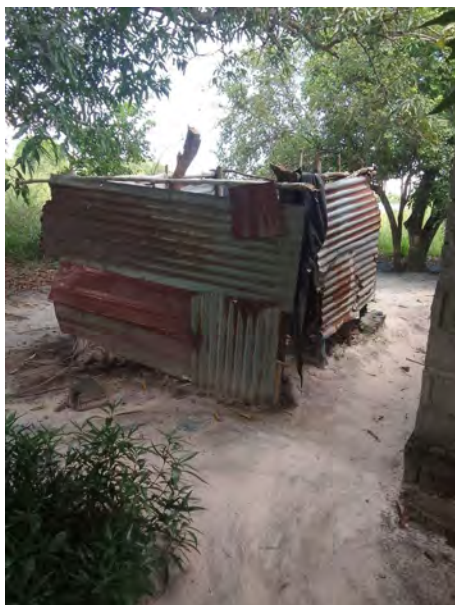
Plot - Vista geral 1

Casa é mista, totalmente destruída, a beneficiária mora ao lado da casa no mesmo lote.

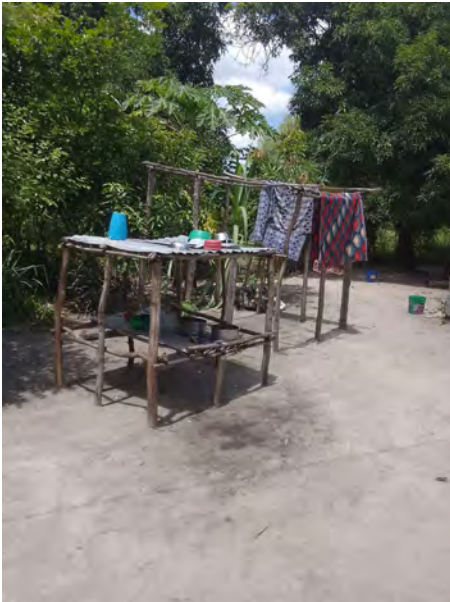
Outras fotos relevantes ou registo de dados não previstos verificados no terreno

Casa é mista, totalmente destruída, e a beneficiária mora ao lado da casa construída pelo neto.
