Verificação de elegibilidade

INHAMIZUA_363

OBRA/8469/2023

Fotos da Habitação

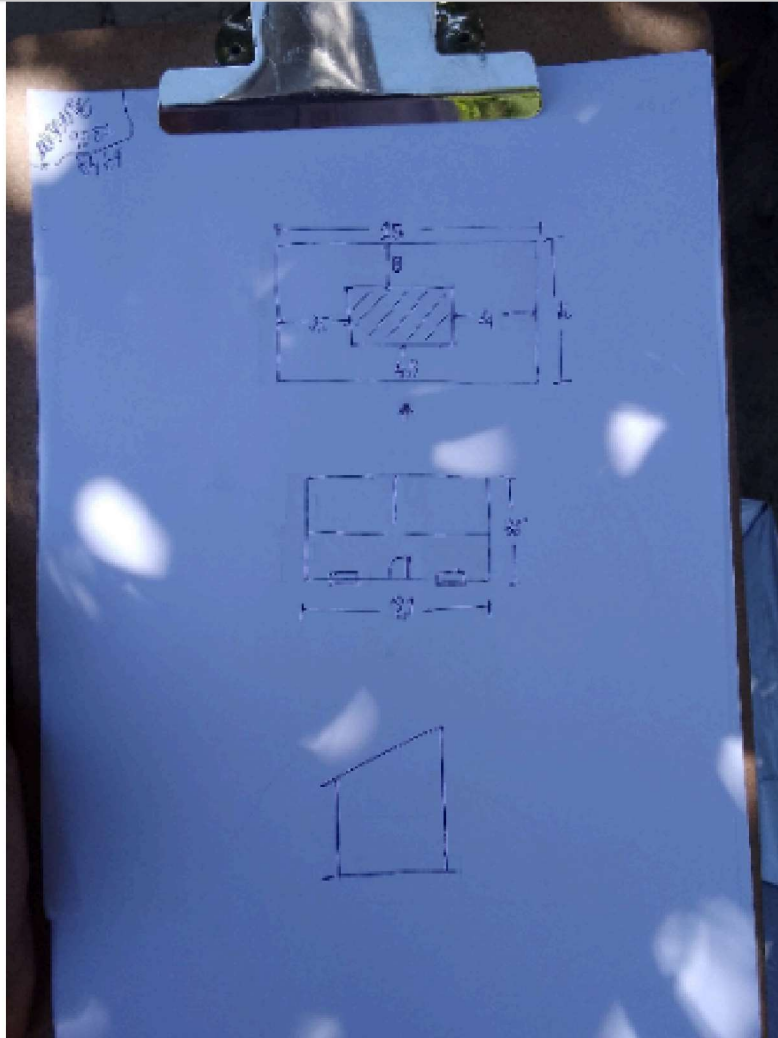
Fotos adicionais

-19.736879, 34.821972.A casa alberga 3 adultos que dos quais só o homem trabalho como guarda noturno.A casa está em boas condições estruturais mas a cobertura precisa de atenção sendo ela de zinco e já está danificado porque foram reutilizadas após o ciclone.
