Verificação de elegibilidade

INHAMIZUA_416

OBRA/9738/2023

Inhamizua

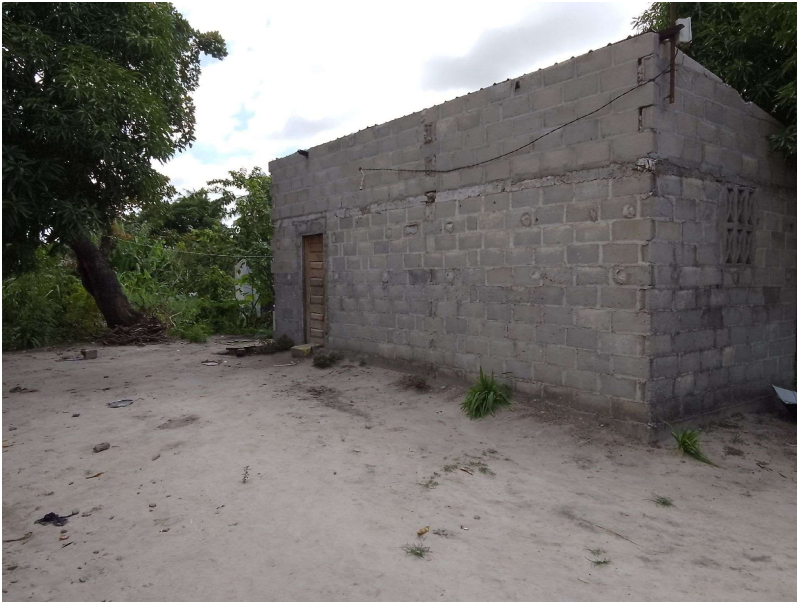
Outras fotos relevantes ou registo de dados não previstos verificados no terreno

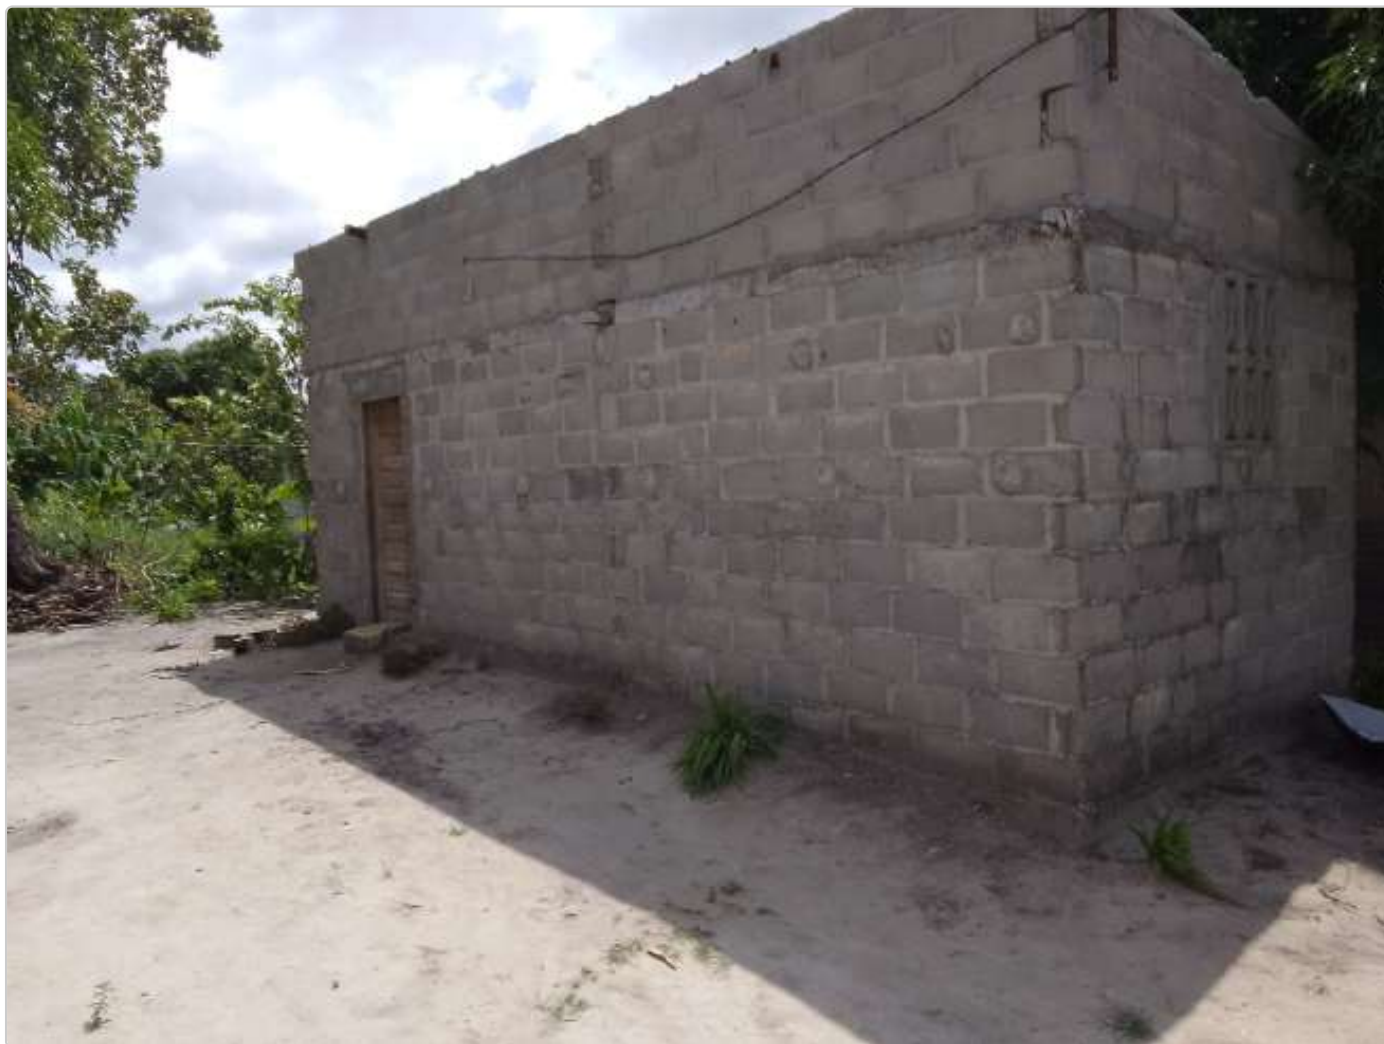
Fotos adicionais

A casa se encontra destruída, só sobraram escombros
