Verificação de elegibilidade

CHINGUSSURA_328

OBRA/10060/2023

Maria Fernando (Chefe de AF)

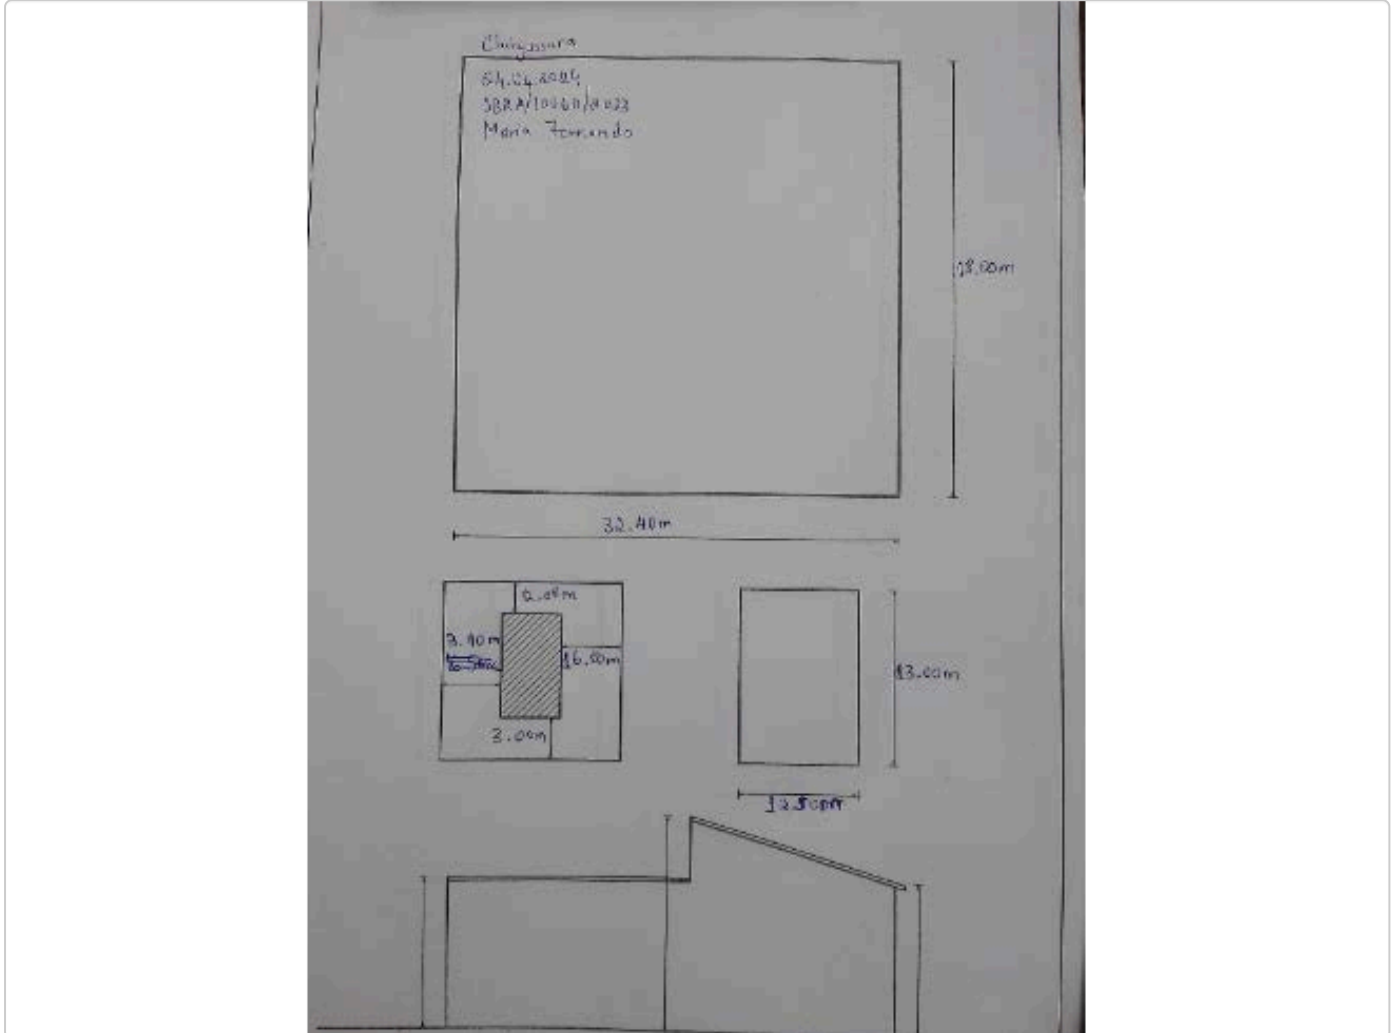
1713950700941.jpg

. Cobertura mista Lusalite e Zinco.. Muitas fissuras (laterais e verticais). Meio de subsistência - casa de aluguel (junto a casa).
