Verificação de elegibilidade

CHINGUSSURA _337

OBRA/10316/2023

Chingussura

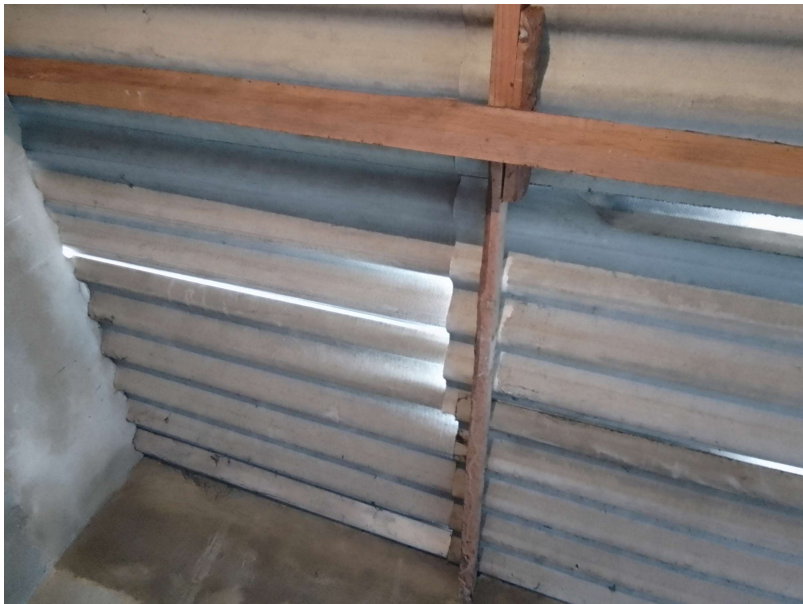
1

Outras fotos relevantes ou registo de dados não previstos verificados no terreno

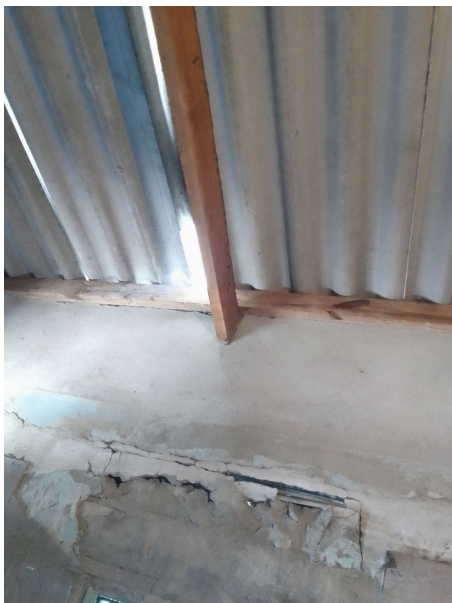
2

Outras fotos relevantes ou registo de dados não previstos verificados no terreno

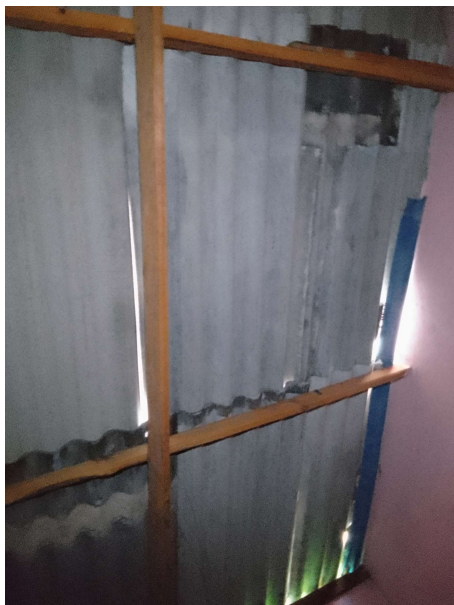
Outras fotos relevantes ou registo de dados não previstos verificados no terreno
