Verificação de elegibilidade

CHINGUSSURA 368

OBRA/11187/2023

Chingussura

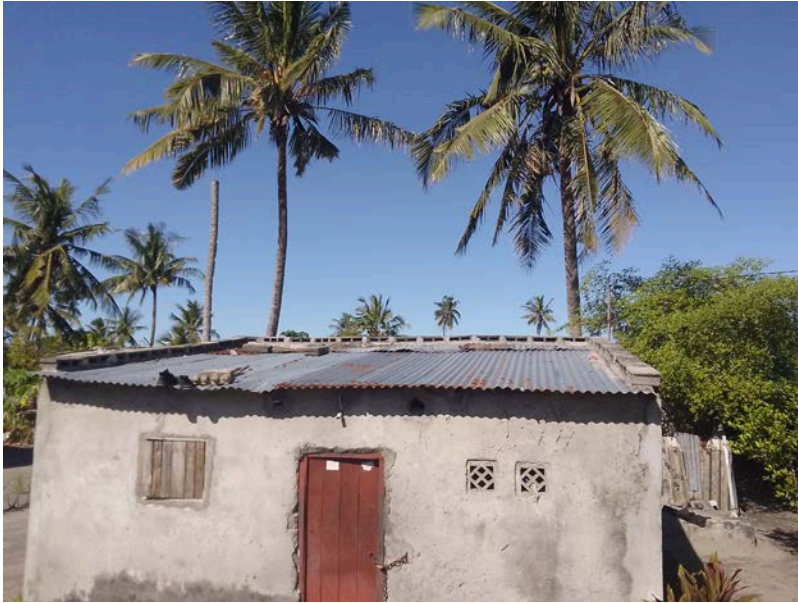
Outras fotos relevantes ou registo de dados não previstos verificados no terreno
