Verificação de elegibilidade

CHINGUSSURA _393

OBRA/12288/2023

Chingussura

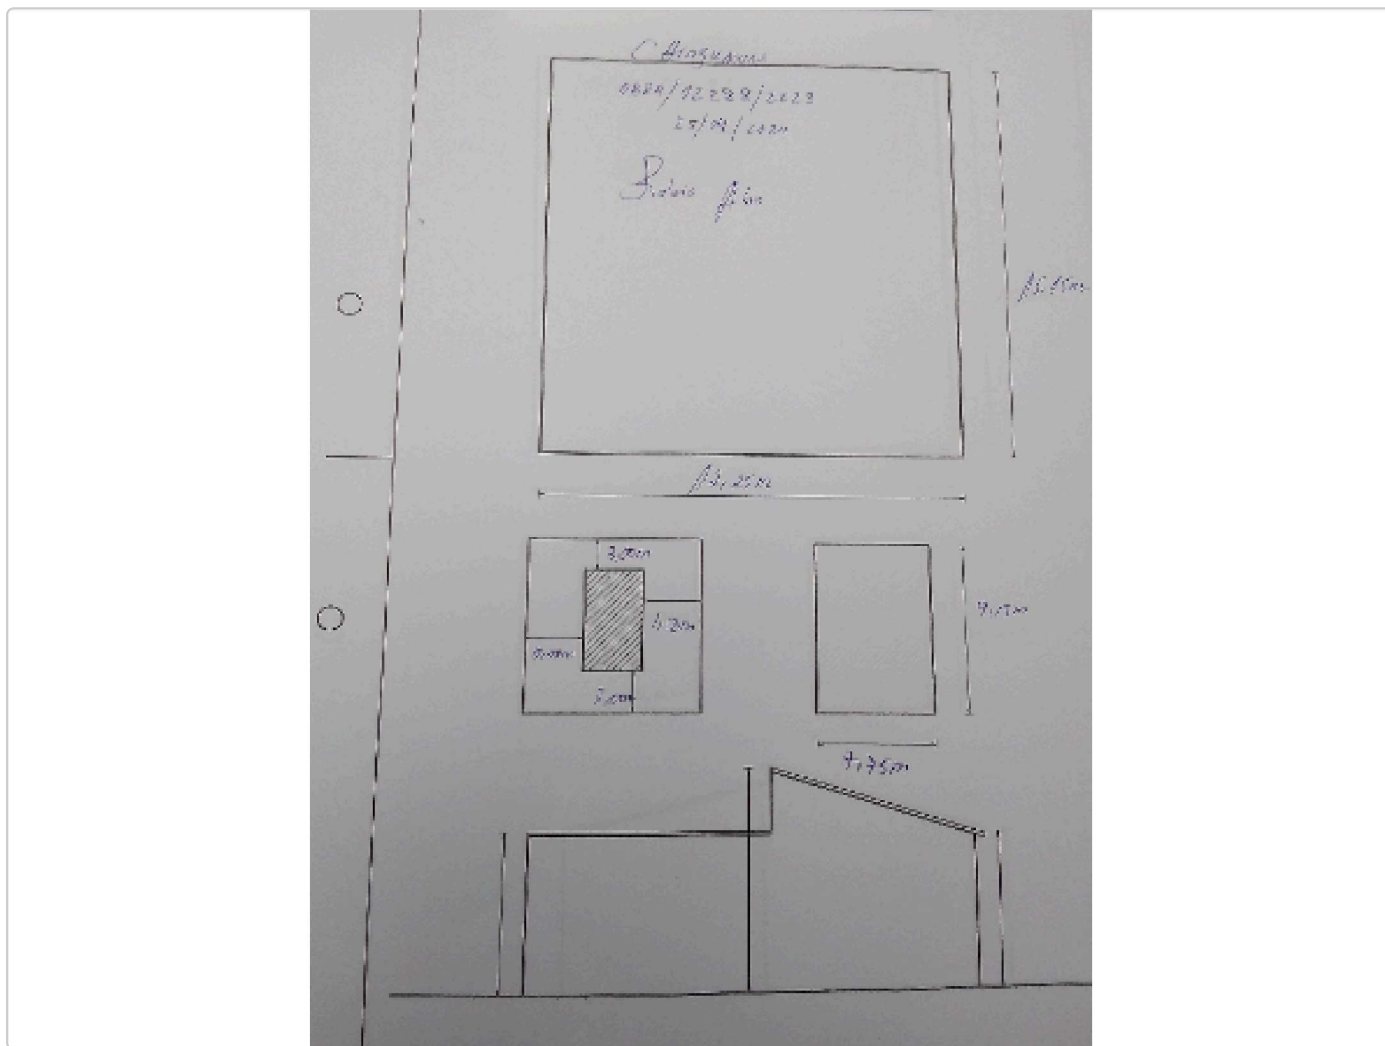
Fotos adicionais

. Casa de Alvenaria, tipo 3. . Cobertura de Zinco, muitas chapas estão enferrujadas, e tem infiltração na sala.
