Verificação de elegibilidade

CHINGUSSURA_409

OBRA/12807/2023

Rosa da Graça Sande

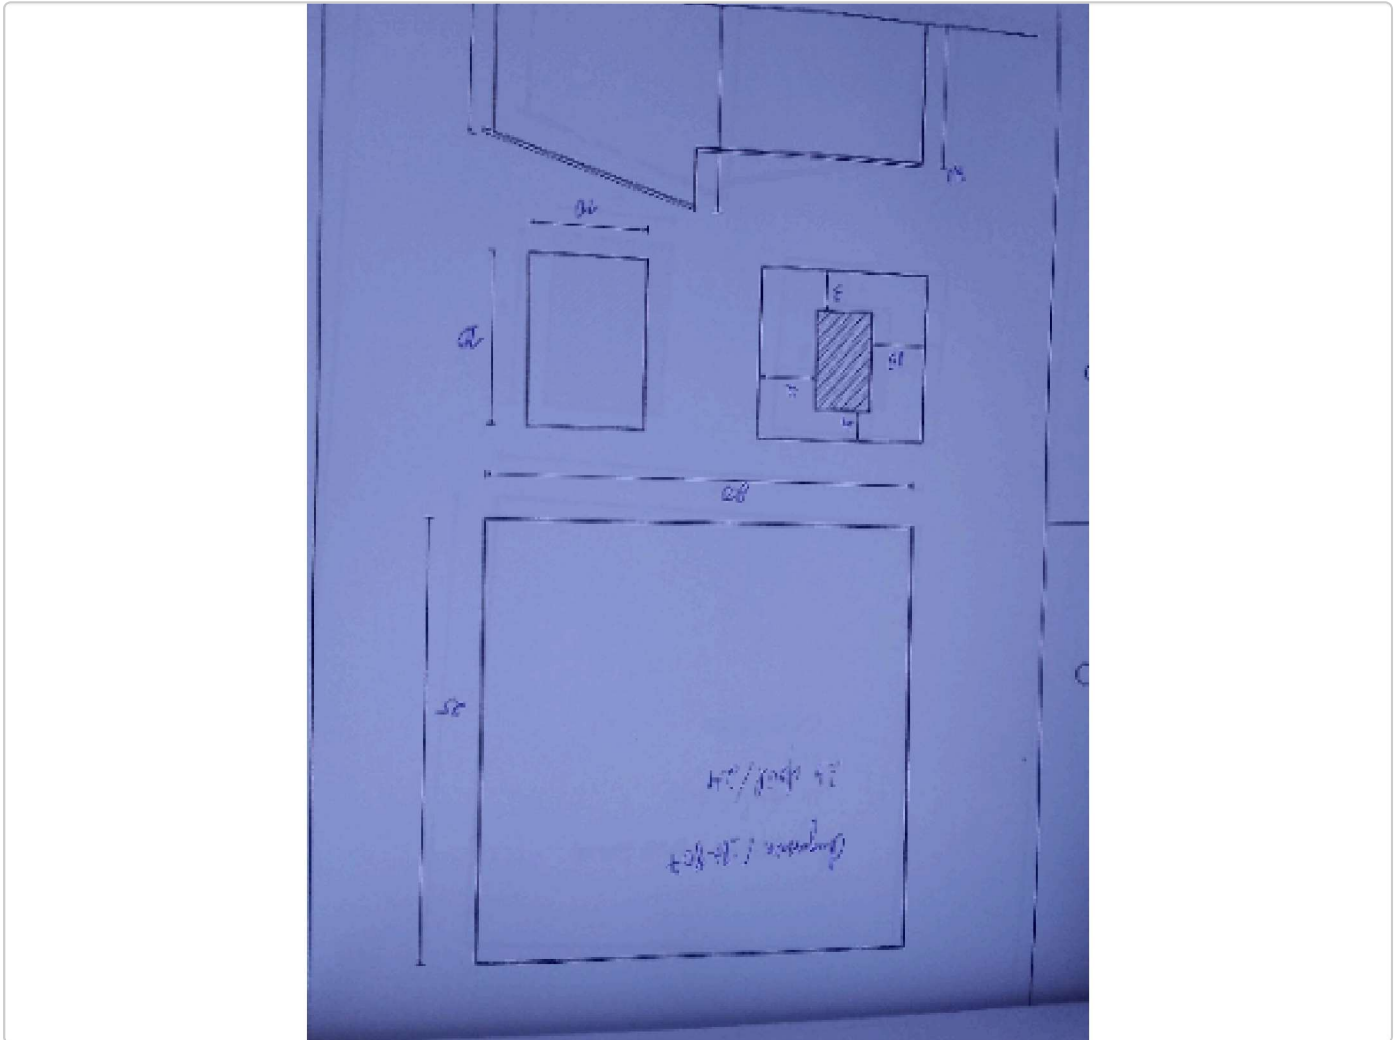
Fotos adicionais

-19.740839, 34.854877A parte estrutural da residência aparentemente se encontra em bom estado tendo ela uma e outra fissura que não afetam a parte estrutural e a cobertura está comprometida sendo ela de Lusalite e pelo tempo já se encontra partidaKIT COBERTURA
