Verificação de elegibilidade

MANGA_MAS_229

OBRA/6572/2023

Joana Jaime

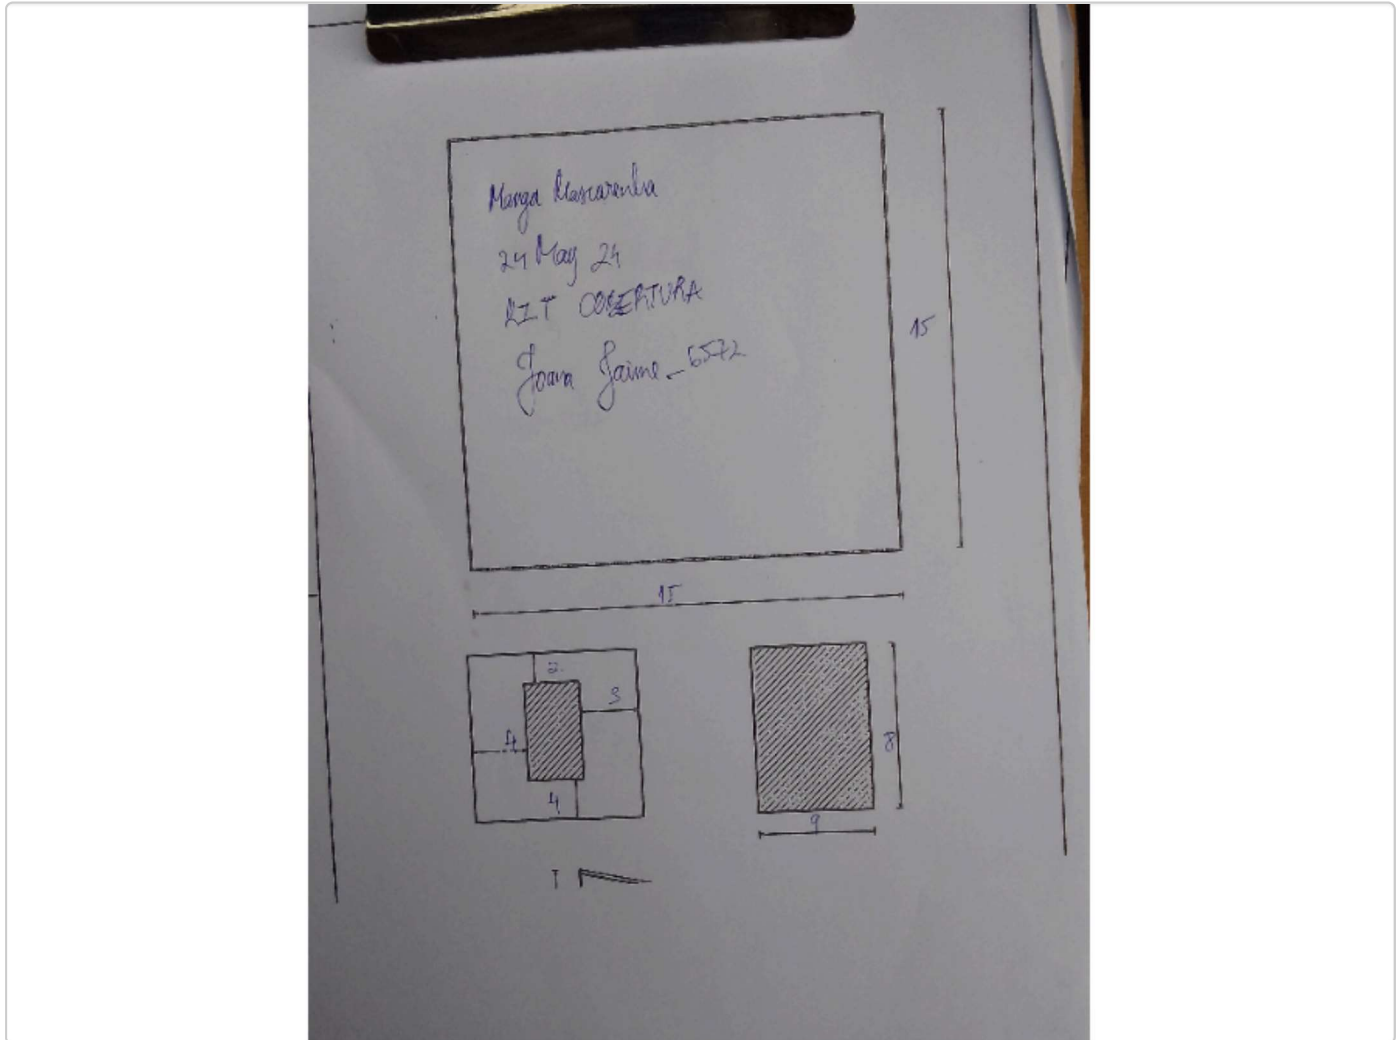
1716536310637.jpg

A parte estrutural da residência aparentemente se encontra em bom estado tendo ela uma e outra fissura que não afetam a parte estrutural e a cobertura está comprometida sendo ela de zinco e pelo tempo já se encontra sobre efeito de corrosão e isso faz com que a água das chuvas entrem na casaKIT
COBERTURA
