Verificação de elegibilidade

CHIPANGARA_190

Obra Nº

OBRA/922/2023

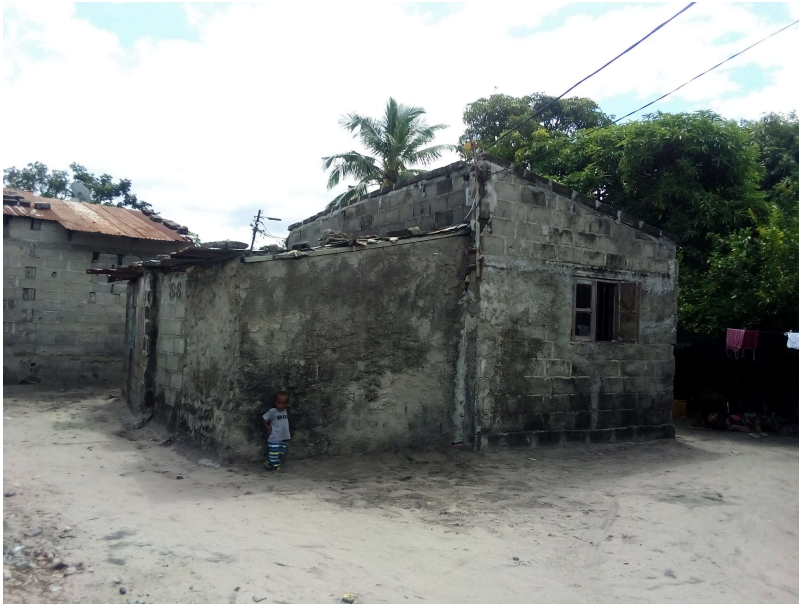
Plot - Vista geral 1

A casa que foi tirada a foto é de material misto, no entanto foi construído uma nova casa que está ligada com antiga casa, formando uma casa única.
