Verificação de elegibilidade

INHACONJO_336

OBRA/8537/2023

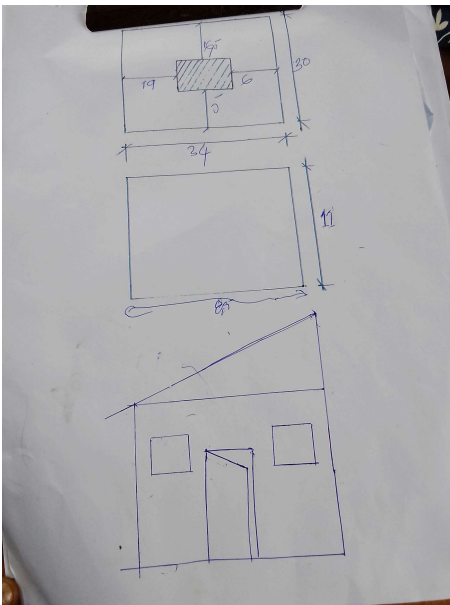
Outras fotos relevantes ou registo de dados não previstos verificados no terreno

-19.755505, 34.866028A casa sofreu paredes e a cobertura a senhora tentou ajeitar com Lona para não penetrar água as chapas estão danificadas, os barrotes estão podre e os pregos estão requecidos. KIT DE COBERTURA
