Verificação de elegibilidade

CHINGUSSURA_254

OBRA/8113/2023

Chingussura

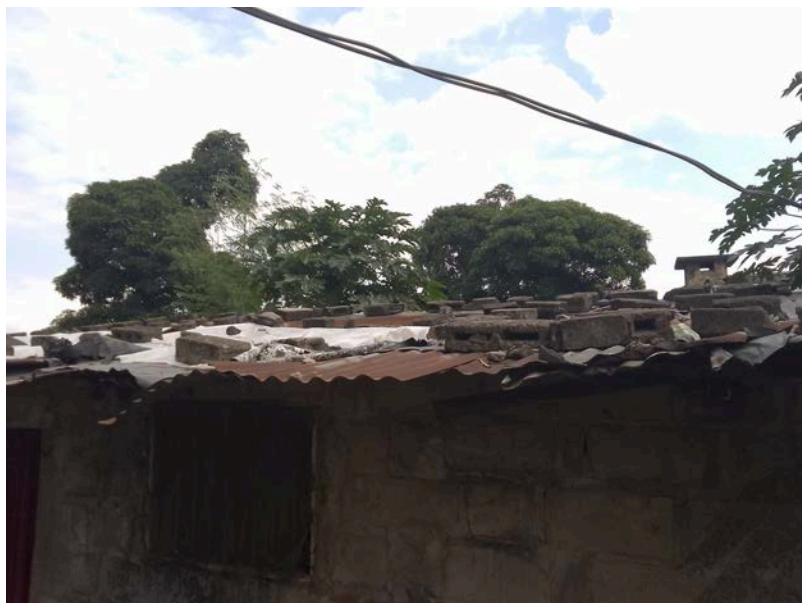
Outras fotos relevantes ou registo de dados não previstos verificados no terreno

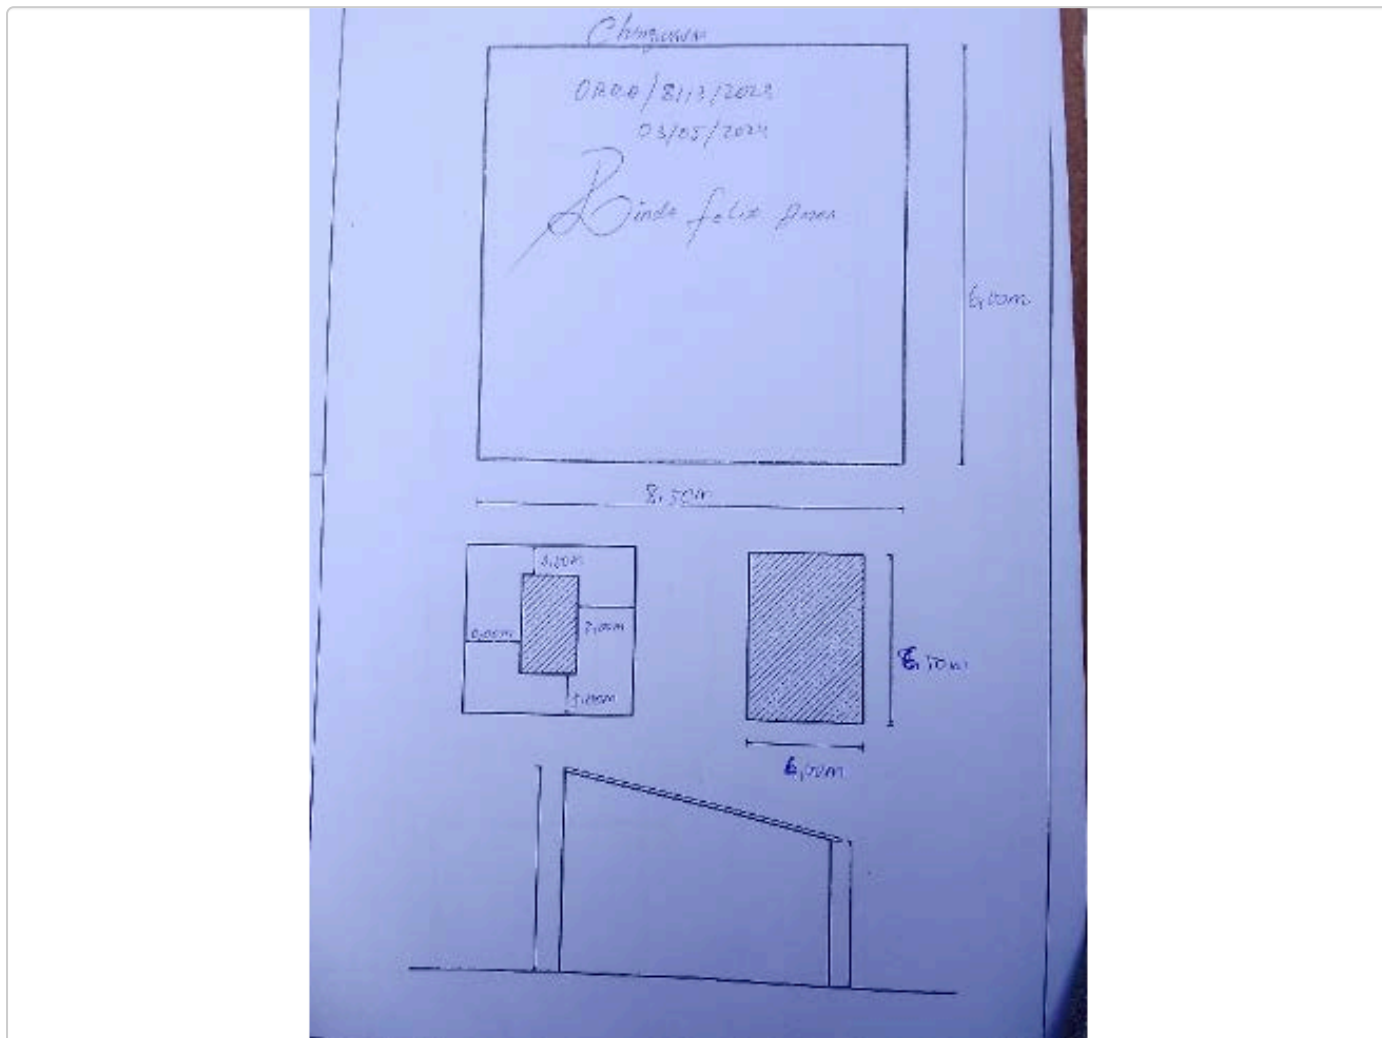
Fotos adicionais

. Chapas de zinco, muitas velhas e enferrujadas.. Casa sem pilares.. Viúva, faz biscates (overtime) como meio de subsistência.
