Verificação de elegibilidade

CHINGUSSURA_392

OBRA/12270/2023

Chingussura

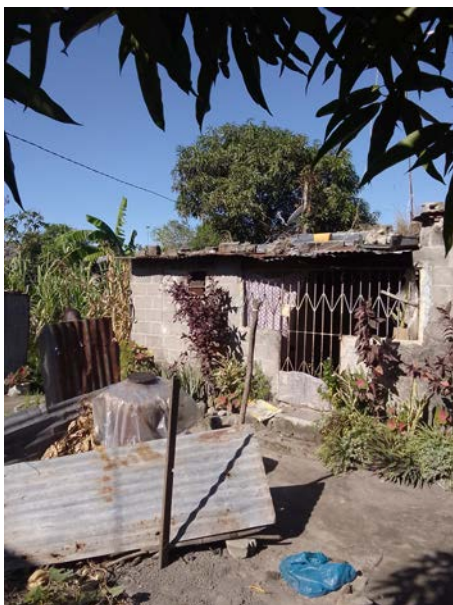
Outras fotos relevantes ou registo de dados não previstos verificados no terreno
