Verificação de elegibilidade

OBRA/14318/2023

Terezinha Chaua

Posto Administrativo Urbano 3 Urbano 5**Localidade** Alto da Manga Inhamizua Chingussura Matadouro Inhaconjo Vila Massane**Bairro**Chingussura

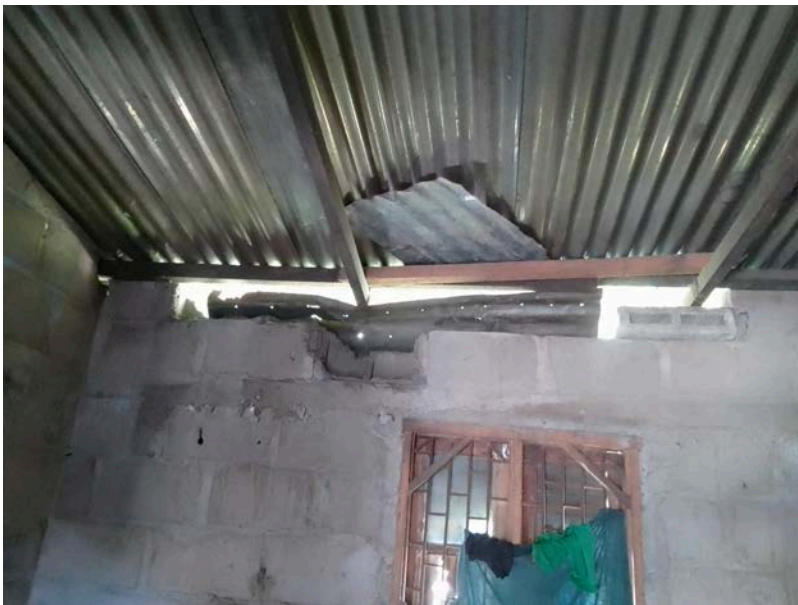
Outras fotos relevantes ou registo de dados não previstos verificados no terreno

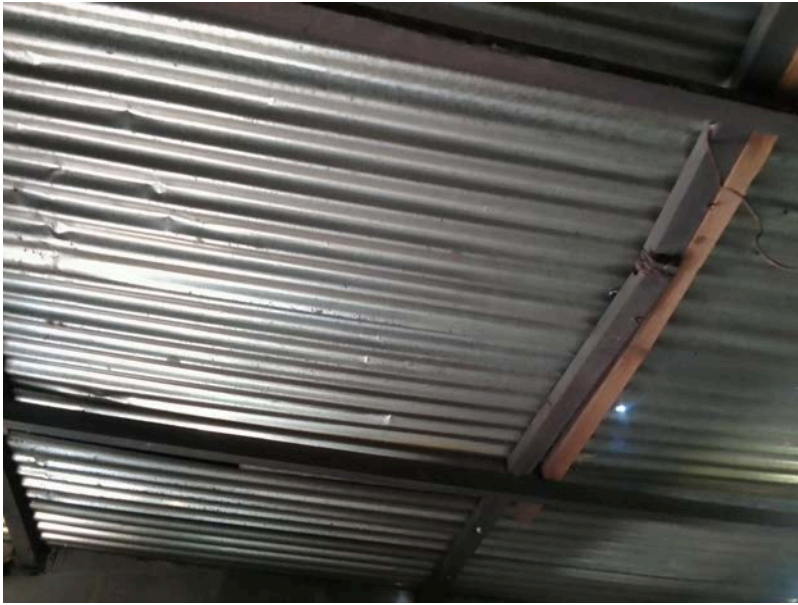
Outras fotos relevantes ou registo de dados não previstos verificados no terreno
