Verificação de elegibilidade

MUAVE_9

OBRA/1931/2023

Localização, material e estado actual da casa

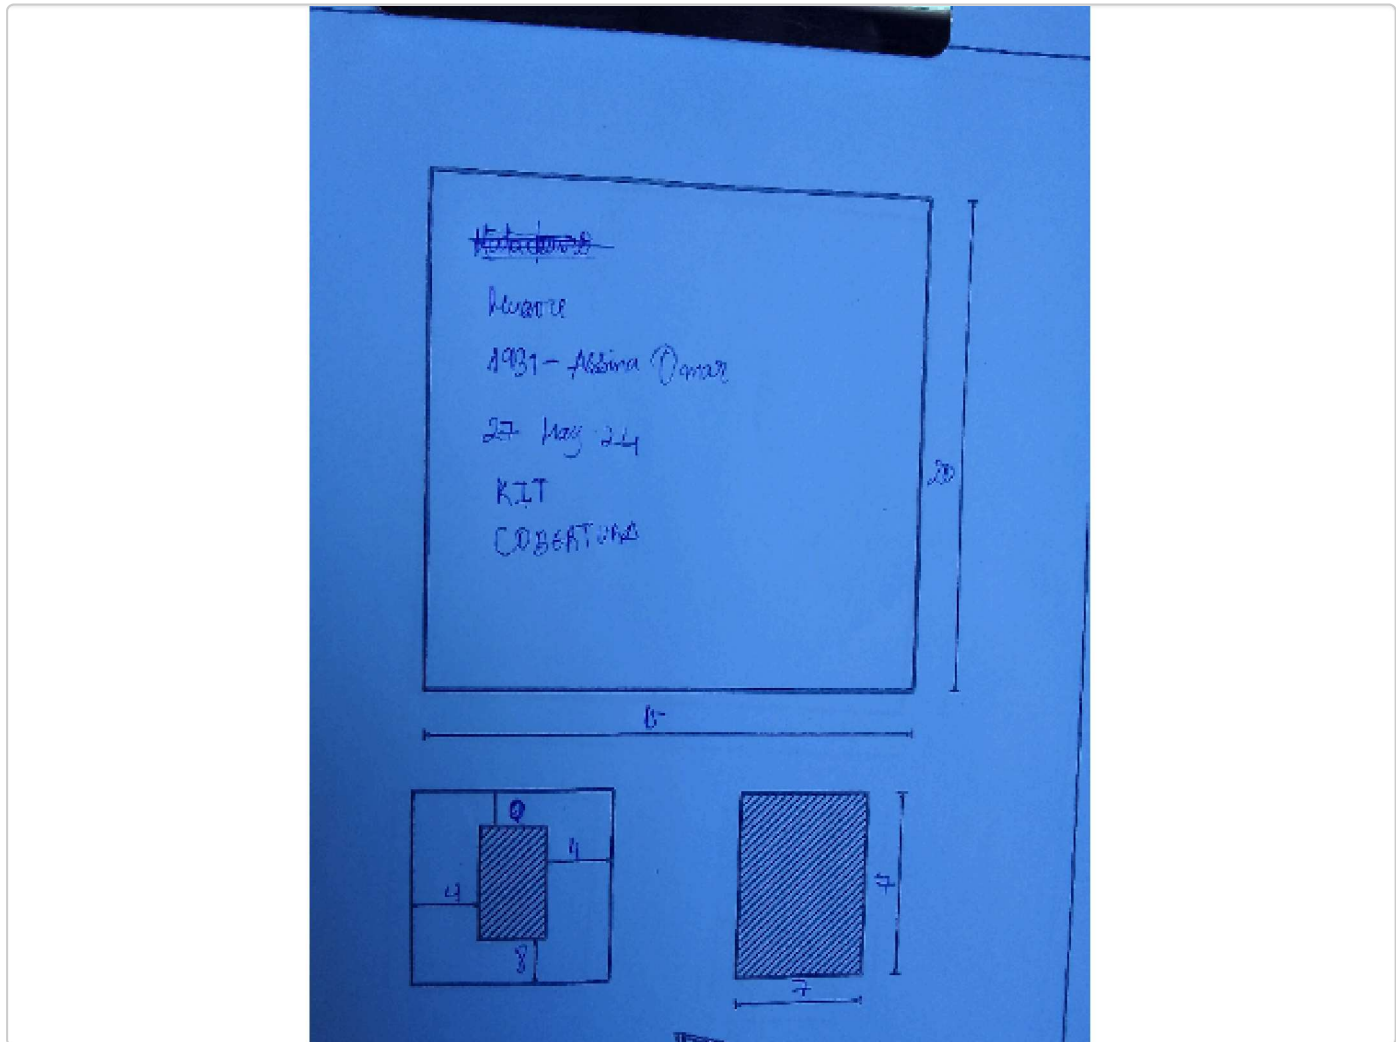
Fotos adicionais

A parte estrutural da residência aparentemente se encontra em bom estado tendo ela uma e outra fissura que não afetam a parte estrutural e a cobertura está comprometida sendo ela de IBR e pelo tempo já se encontra sobre efeito de corrosão e isso faz com que a água das chuvas entrem na casaKIT
COBERTURA
