Verificação de elegibilidade

MUAVE_13

OBRA/2378/2023

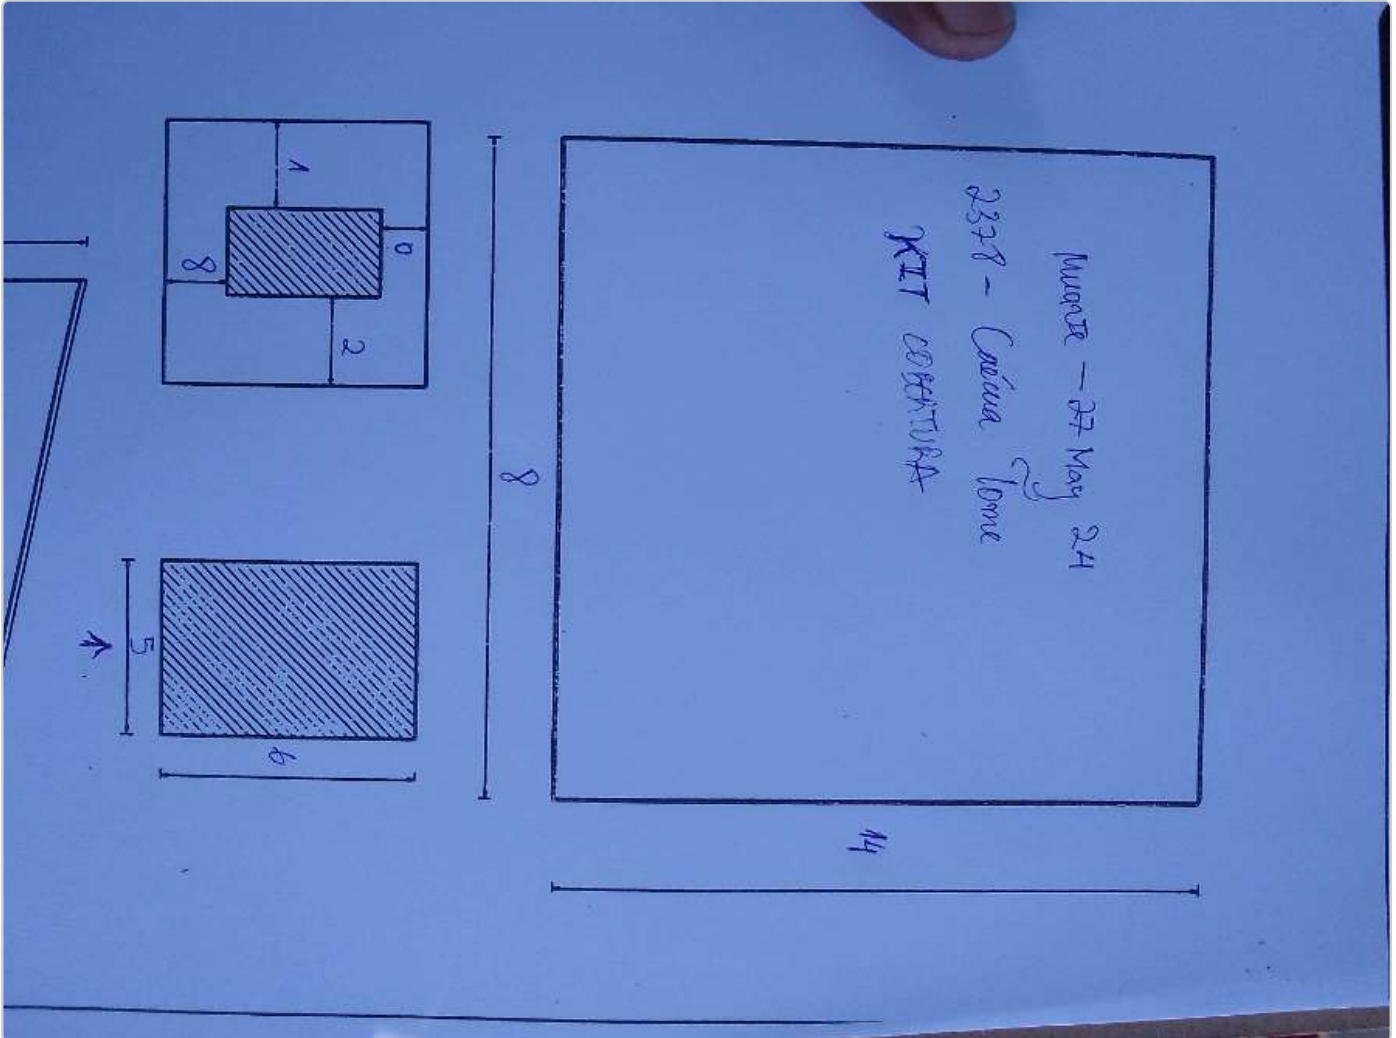
Fotos adicionais

A parte estrutural da residência aparentemente se encontra em bom estado tendo ela uma e outra fissura que não afetam a parte estrutural e a cobertura está comprometida sendo ela de zinco e pelo tempo já se encontra sobre efeito de corrosão e isso faz com que a água das chuvas entrem na casae usam lona para tentar parar a entra da chuva KIT COBERTURA
