Verificação de elegibilidade

INHACONJO_214

OBRA/5452/2023

INHACONJO

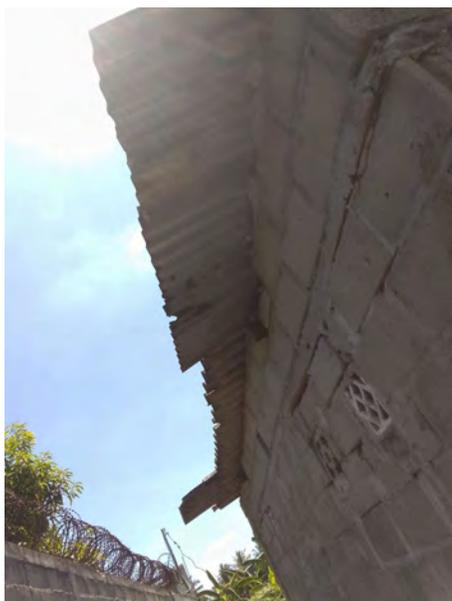
Outras fotos relevantes ou registo de dados não previstos verificados no terreno

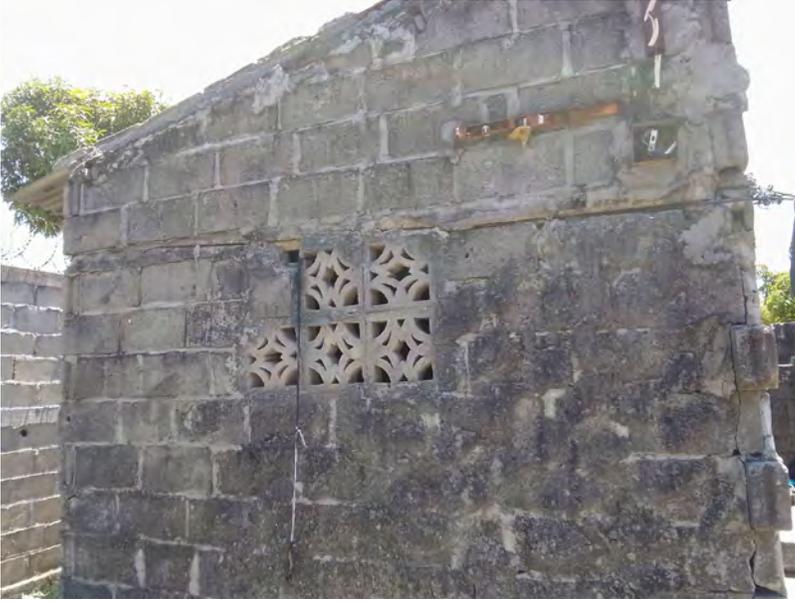
Outras fotos relevantes ou registo de dados não previstos verificados no terreno

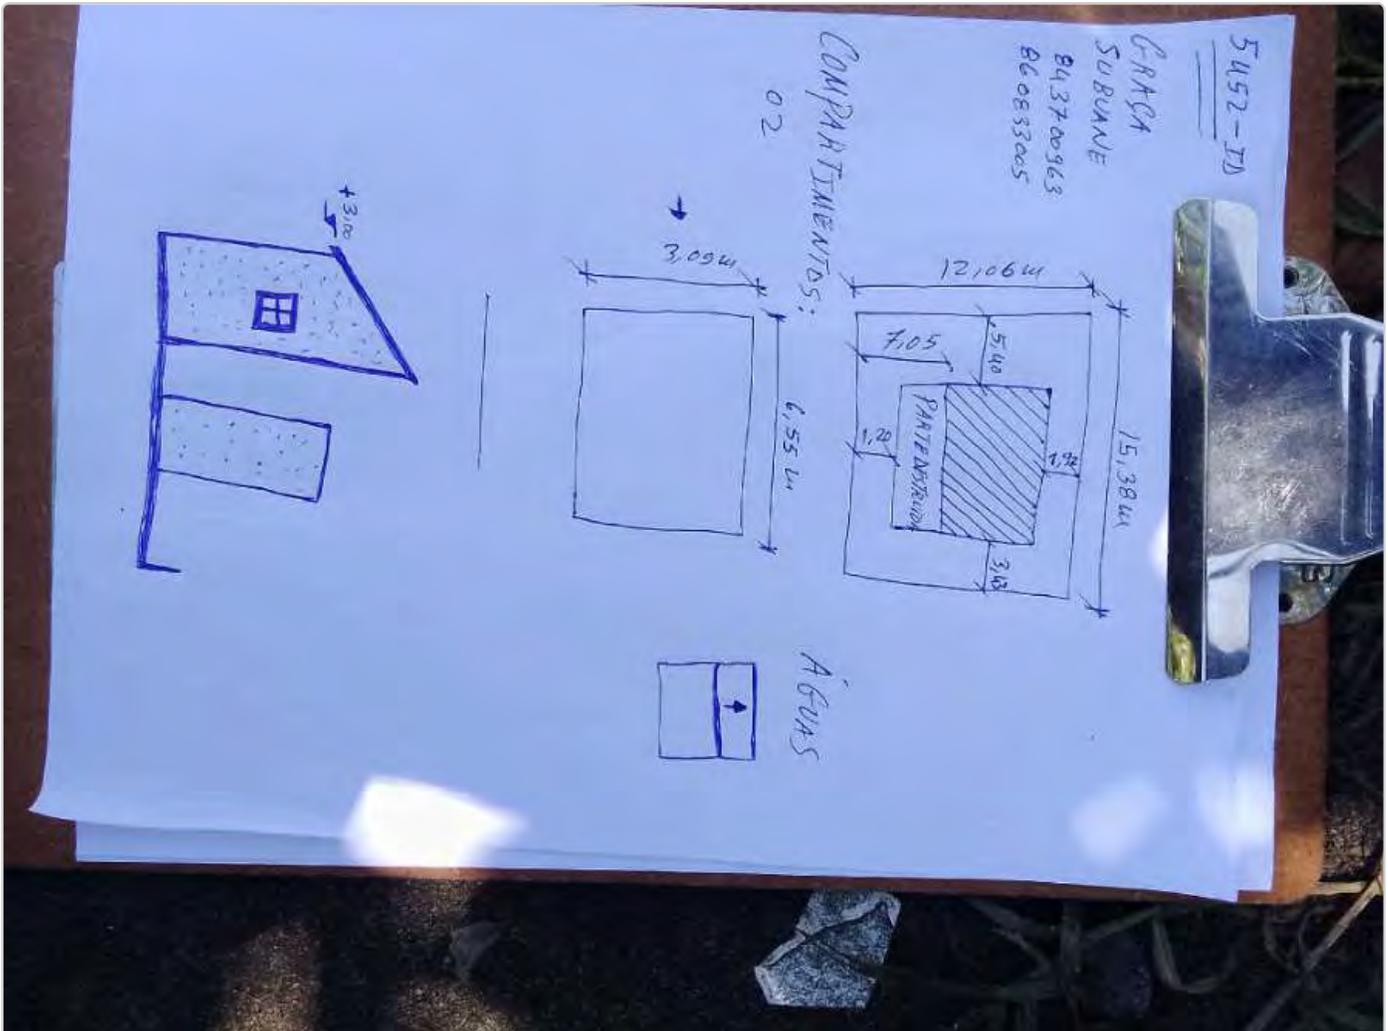
Fotos adicionais

A casa está com algumas paredes destruídas, a cobertura é feita de zinco e Fibracimento.
