Verificação de elegibilidade

VILA _MASSANE_163

OBRA/6794/2023

João Bernardo Ginguine

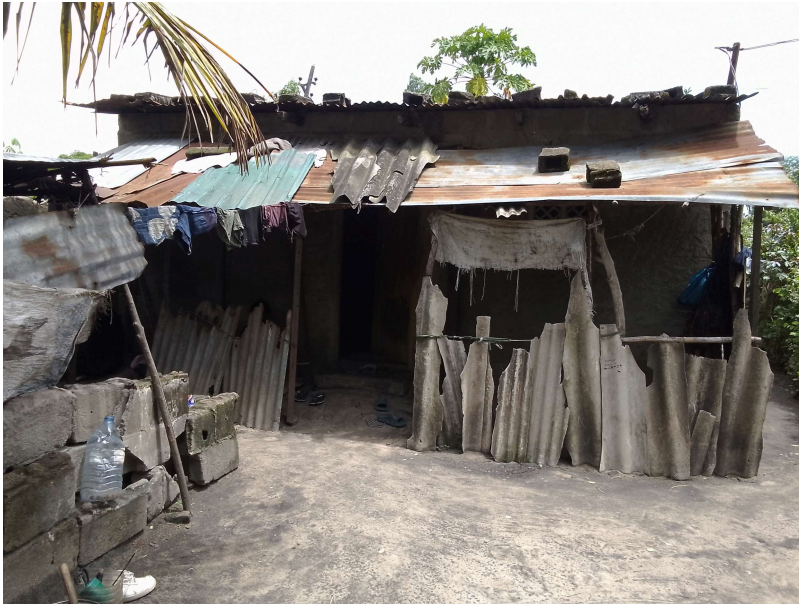
1710236617589.jpg

Habitação - Foto da esquina 1

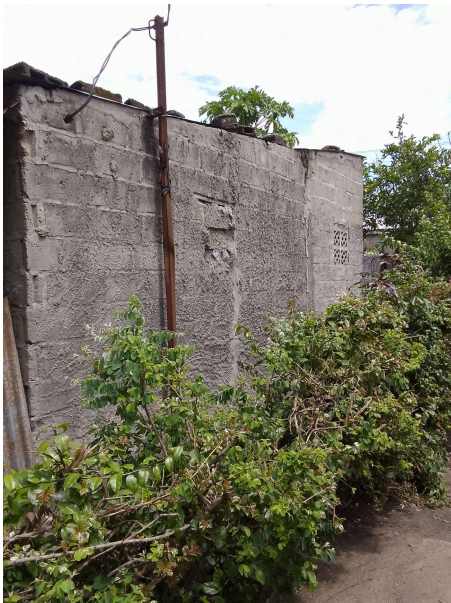
1710236629785.jpg

Habitação - Foto da esquina 2

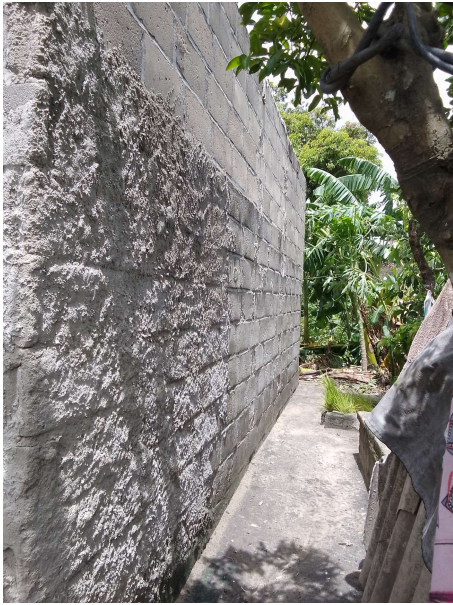
1710236672500.jpg

Habitação - Foto da esquina 3

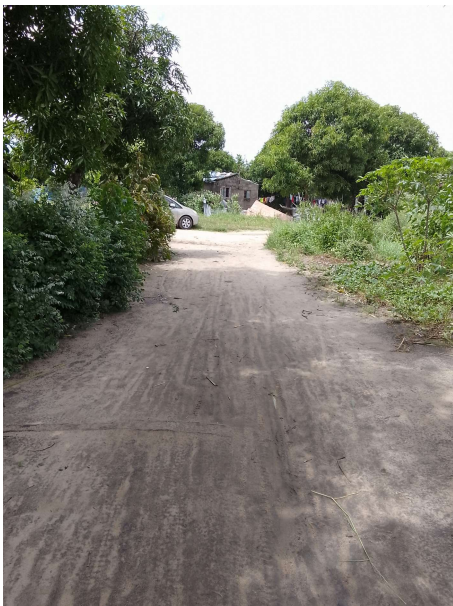
1710236689603.jpg

Lote - Foto do acesso

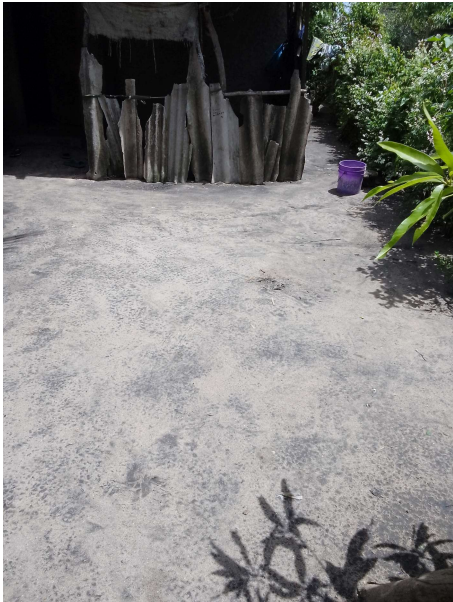
1710236702421.jpg

Foto do espaço livre para construção/armazém/preparação da obra

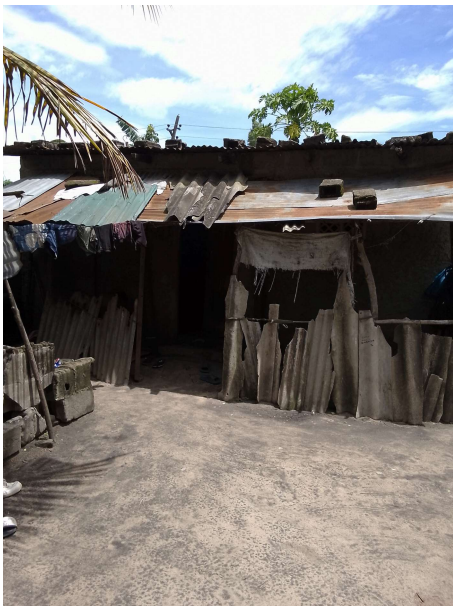
1710236711741.jpg

Foto do lugar onde o AF pode ficar temporariamente

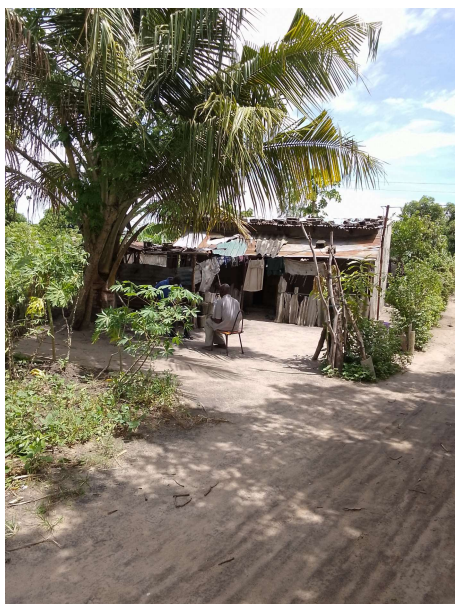
1710236728875.jpg

Plot - Vista geral 1

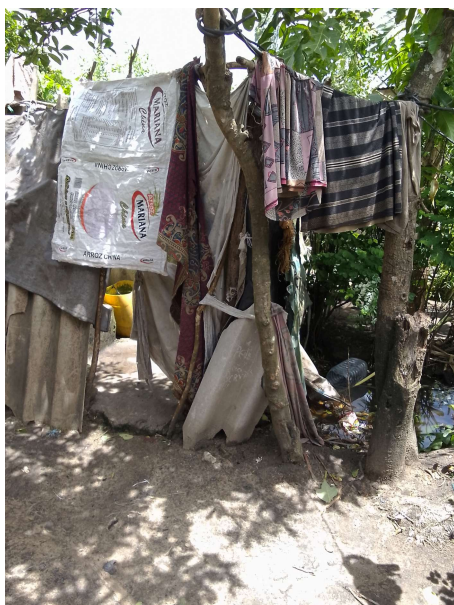
1710236768038.jpg

Outras fotos relevantes ou registo de dados não previstos verificados no terreno

Casa Mista, chapa de zinco, não tem pilares, o beneficiário tem um filho com mobilidade reduzida (não senta e não consegue se movimentar, não anda).
