Verificação de elegibilidade

VILA_MASSANE_190

OBRA/8073/2023

VILA MASSANE

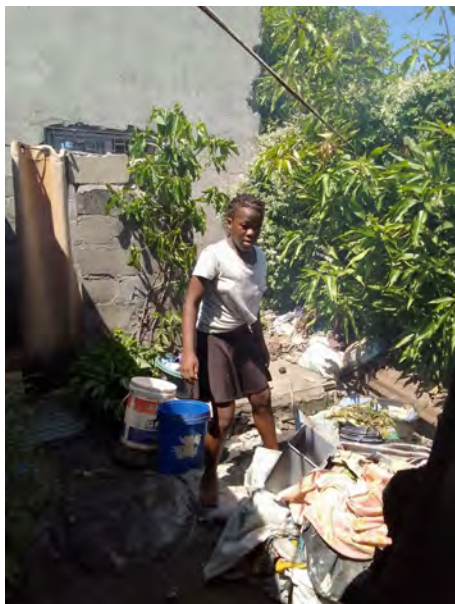
Outras fotos relevantes ou registo de dados não previstos verificados no terreno

Casa de Alvenaria ,chapa de zinco, quando chove entra água.

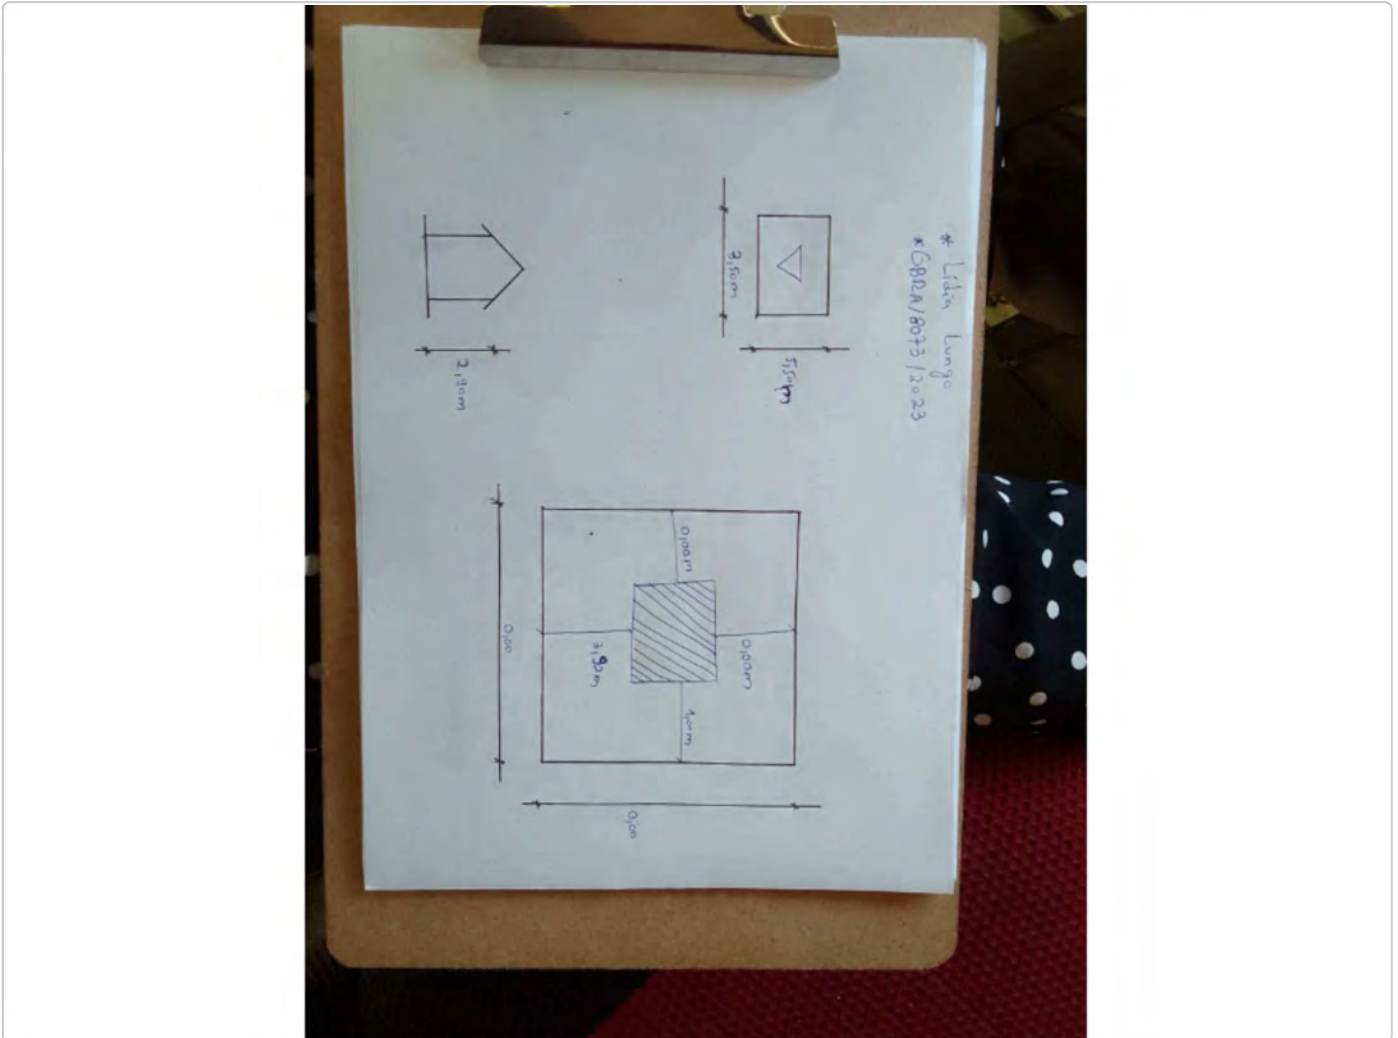
Fotos adicionais

Casa de Alvenaria ,chapa de zinco, quando chove entra água.
