Verificação de elegibilidade

OBRA/668/2023

Mungassa

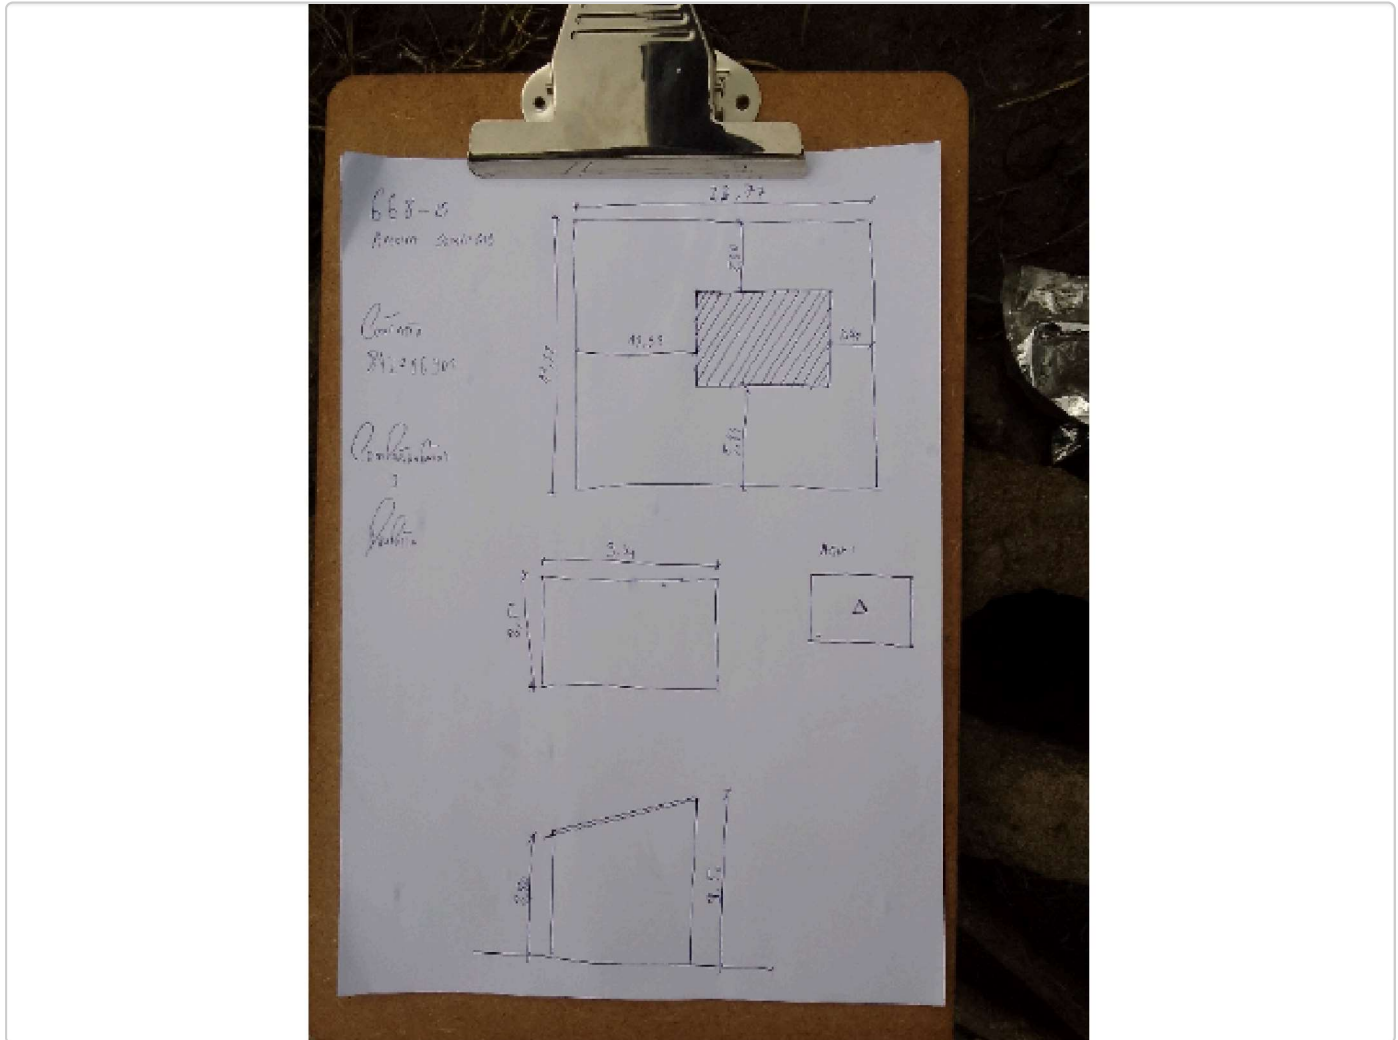
Fotos adicionais

A cobertura da casa está danificada e sofre muita infiltração em tempos chuvosos. A Beneficiária já não vive na casa e a casa está sendo ocupada por inclinos.
