Verificação de elegibilidade

MUNGASSA_12

OBRA/819/2023

Mungassa

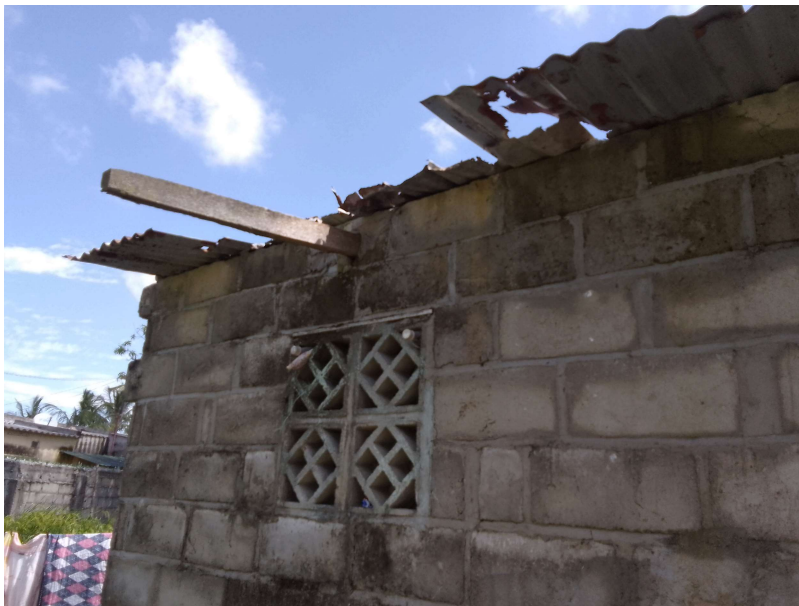
Outras fotos relevantes ou registo de dados não previstos verificados no terreno

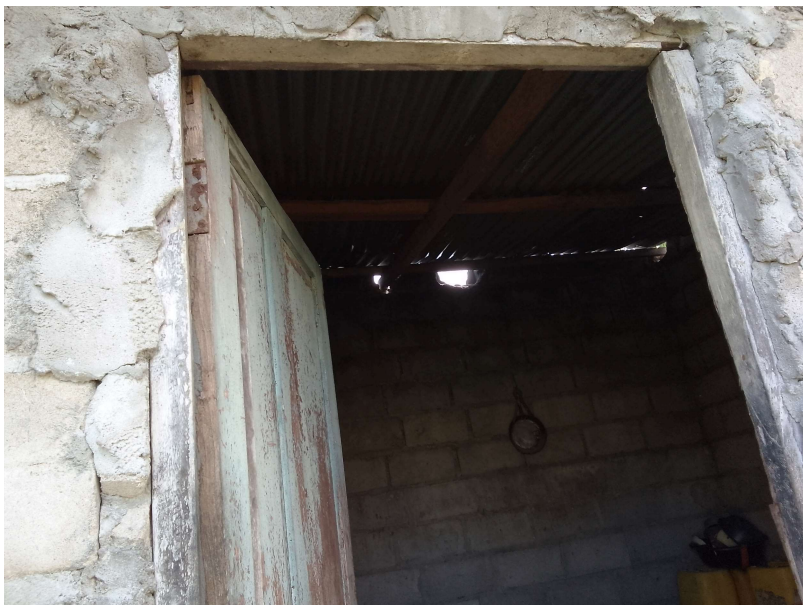
Outras fotos relevantes ou registo de dados não previstos verificados no terreno
