Verificação de elegibilidade

MUNGASSA_14

OBRA/854/2023

Mungassa

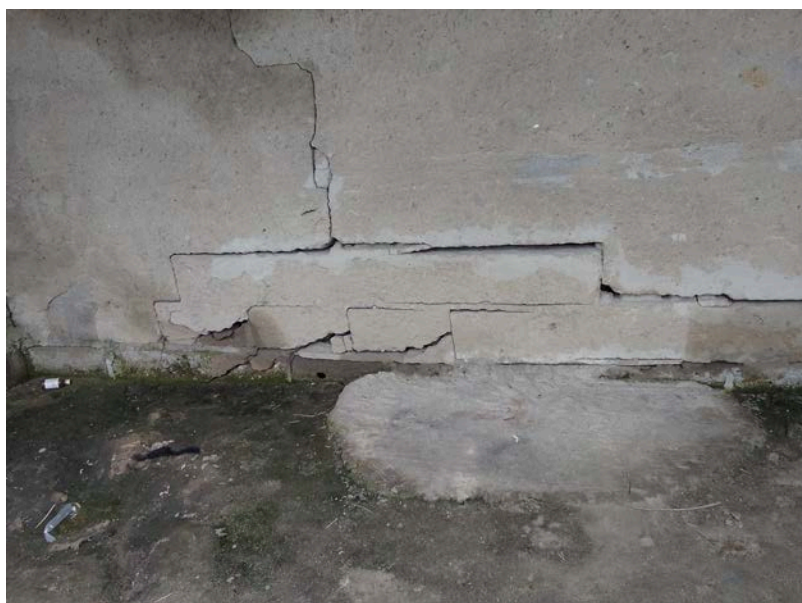
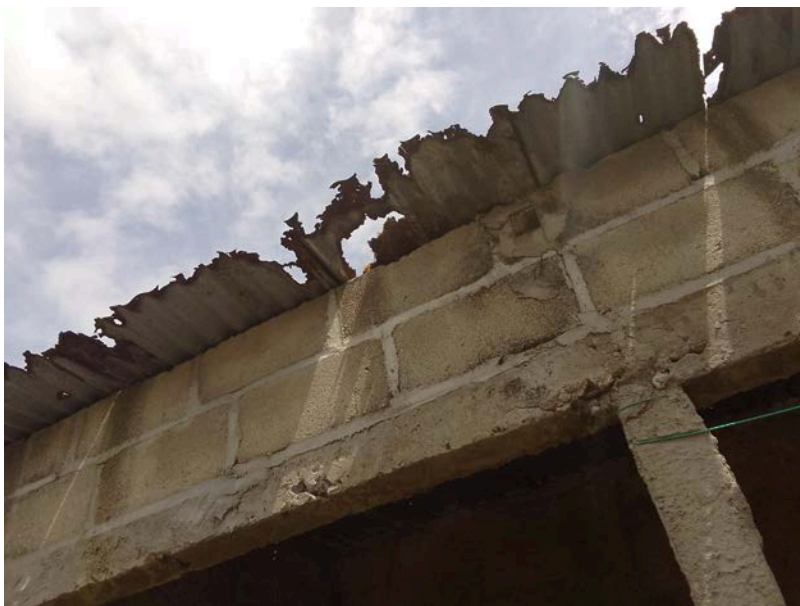
Outras fotos relevantes ou registo de dados não previstos verificados no terreno
