Verificação de elegibilidade

MUNGASSA_40

OBRA/2731/2023

Mungassa

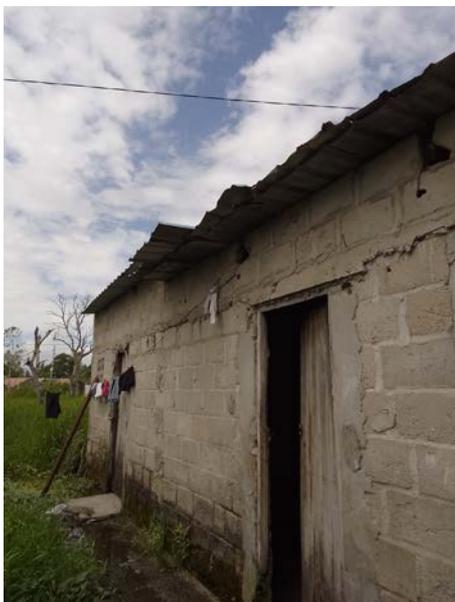
Outras fotos relevantes ou registo de dados não previstos verificados no terreno

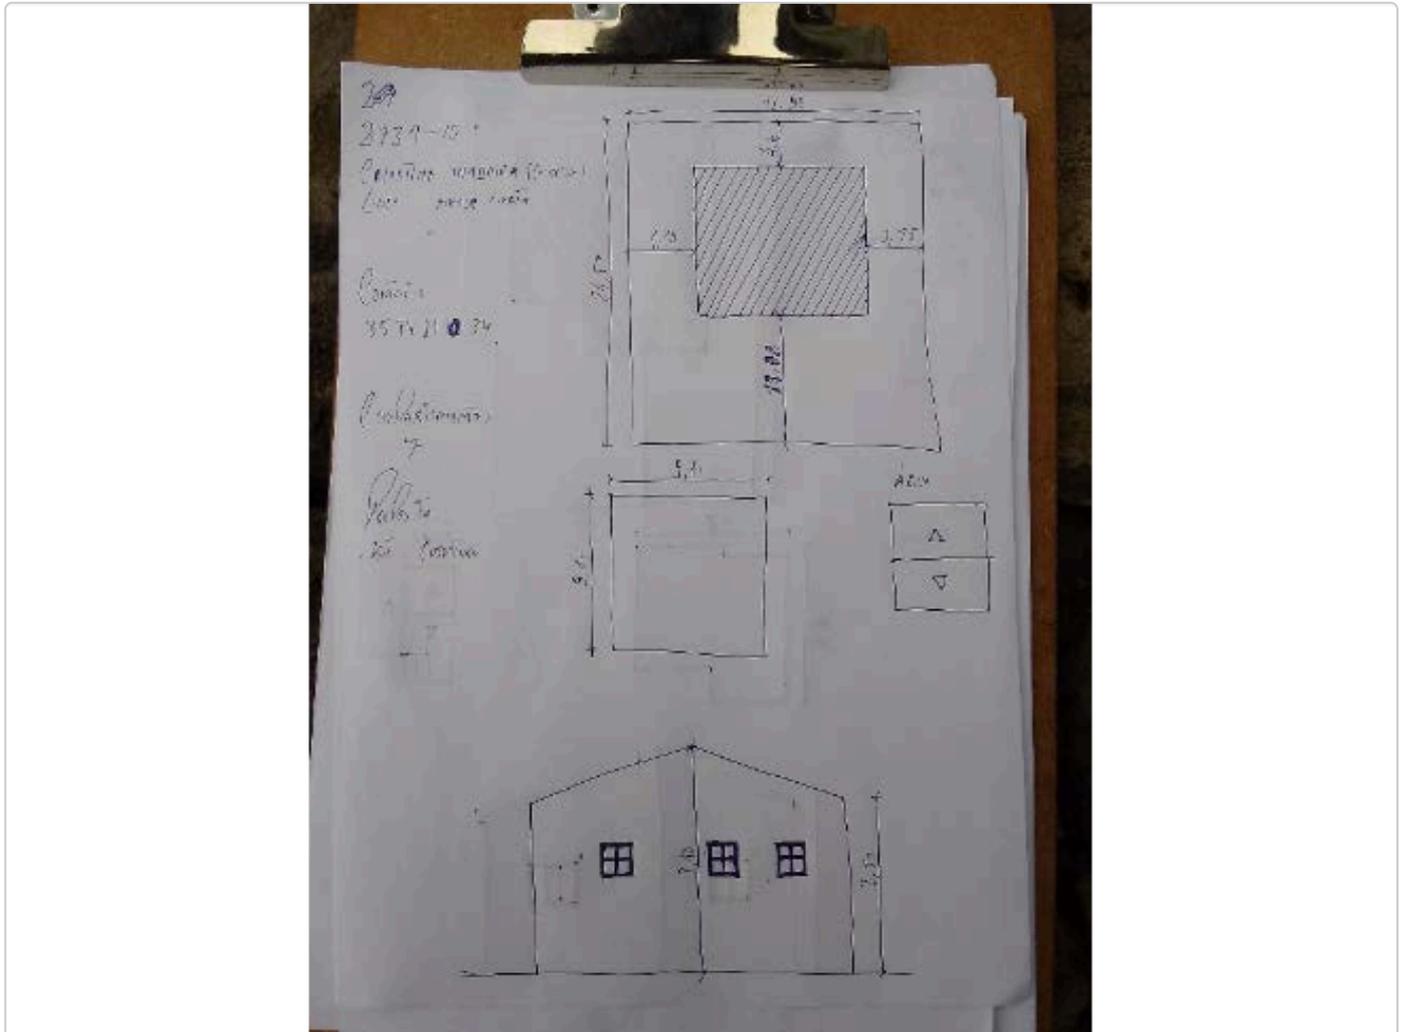
Fotos adicionais

A Beneficiária perdeu a vida e a casa está sob responsabilidade dos netos. A cobertura esta muito danificada e sofre muita infiltração de água em tempos chuvosos.
