Verificação de elegibilidade

MUNGASSA_64

OBRA/5014/2023

Mungassa

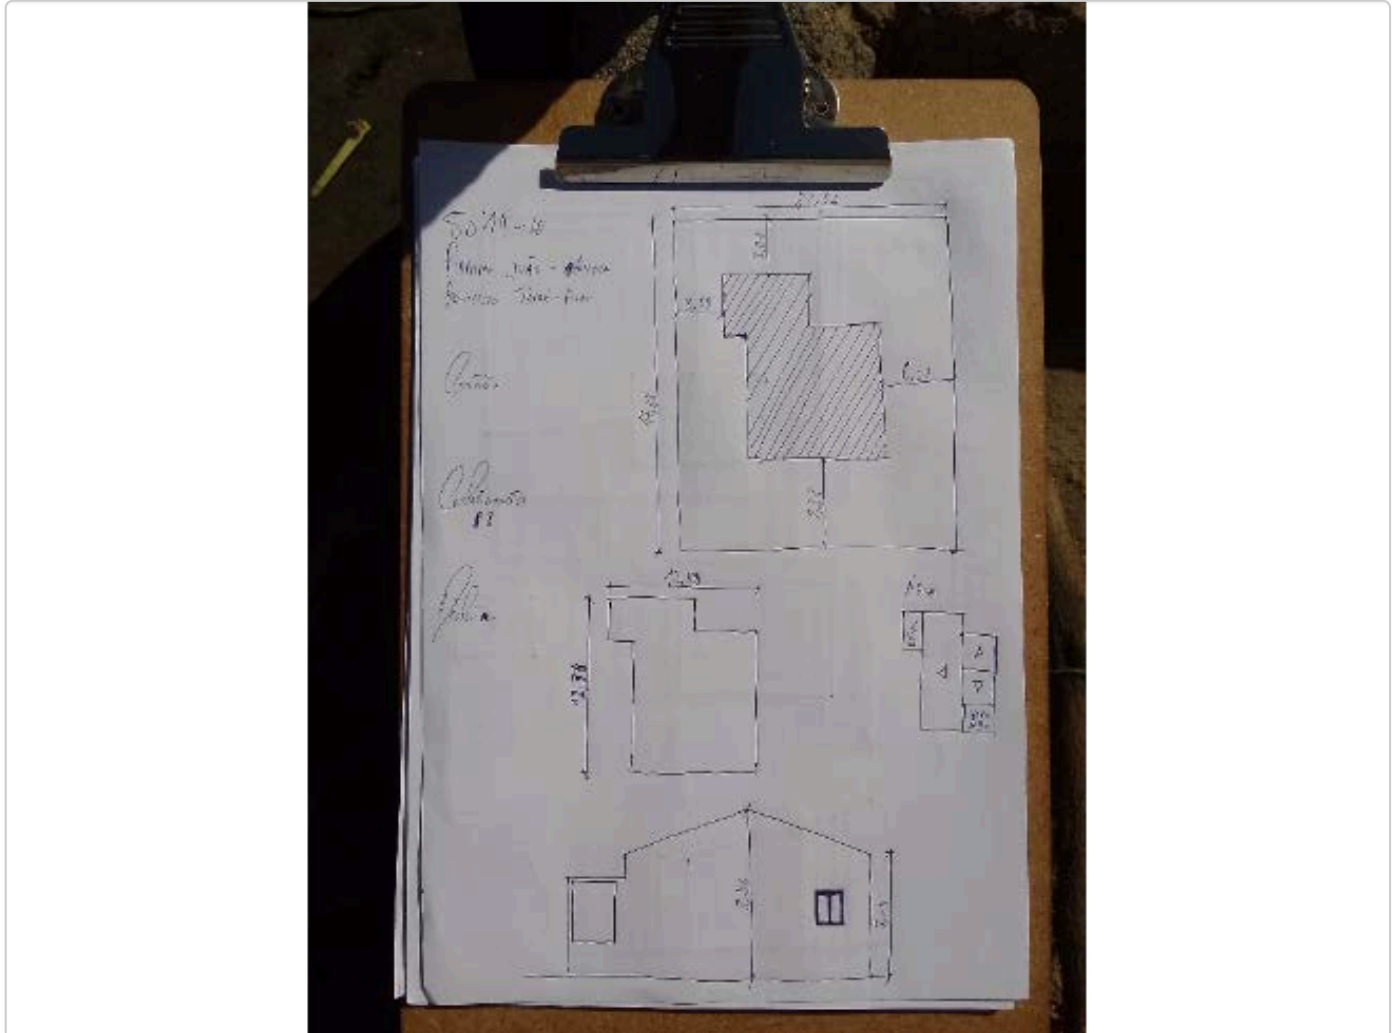
Fotos adicionais

A Beneficiária perdeu a vida e a casa está sob a responsabilidade do filho. A casa é muito grande e foi repartida onde o filho e filha da Beneficiária ocupam uma parte e as restantes partes foram arrendadas, existem partes com cobertura danificada reforçada com lonas plásticas.
