Verificação de elegibilidade

CHINGUSSURA_187

OBRA/5995/2023

CHINGUSSURA

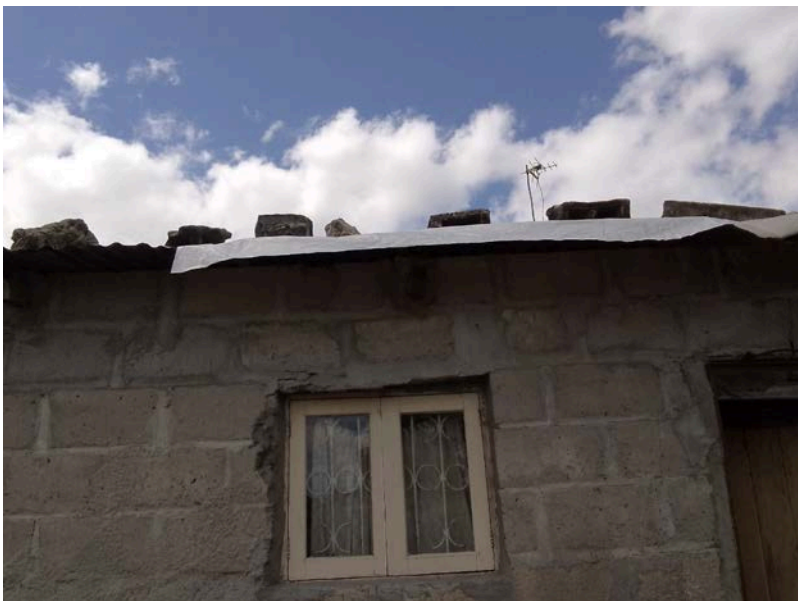
Outras fotos relevantes ou registo de dados não previstos verificados no terreno

A casa tem danos na cobertura as chapas eos barrotes estão em péssimas condições. Kit de cobertura
