Verificação de elegibilidade

CHINGUSSURA_226

OBRA/7399/2023

Chingussura

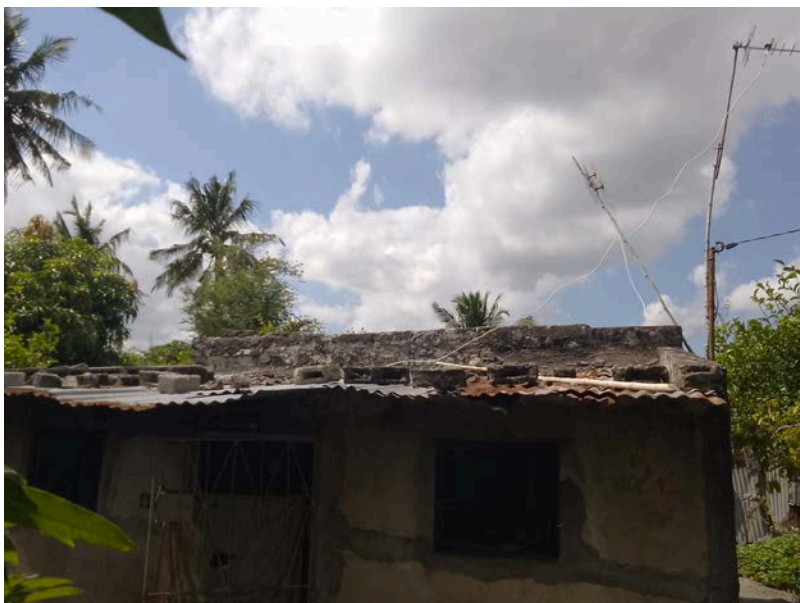
1713949135923.jpg

Outras fotos relevantes ou registo de dados não previstos verificados no terreno

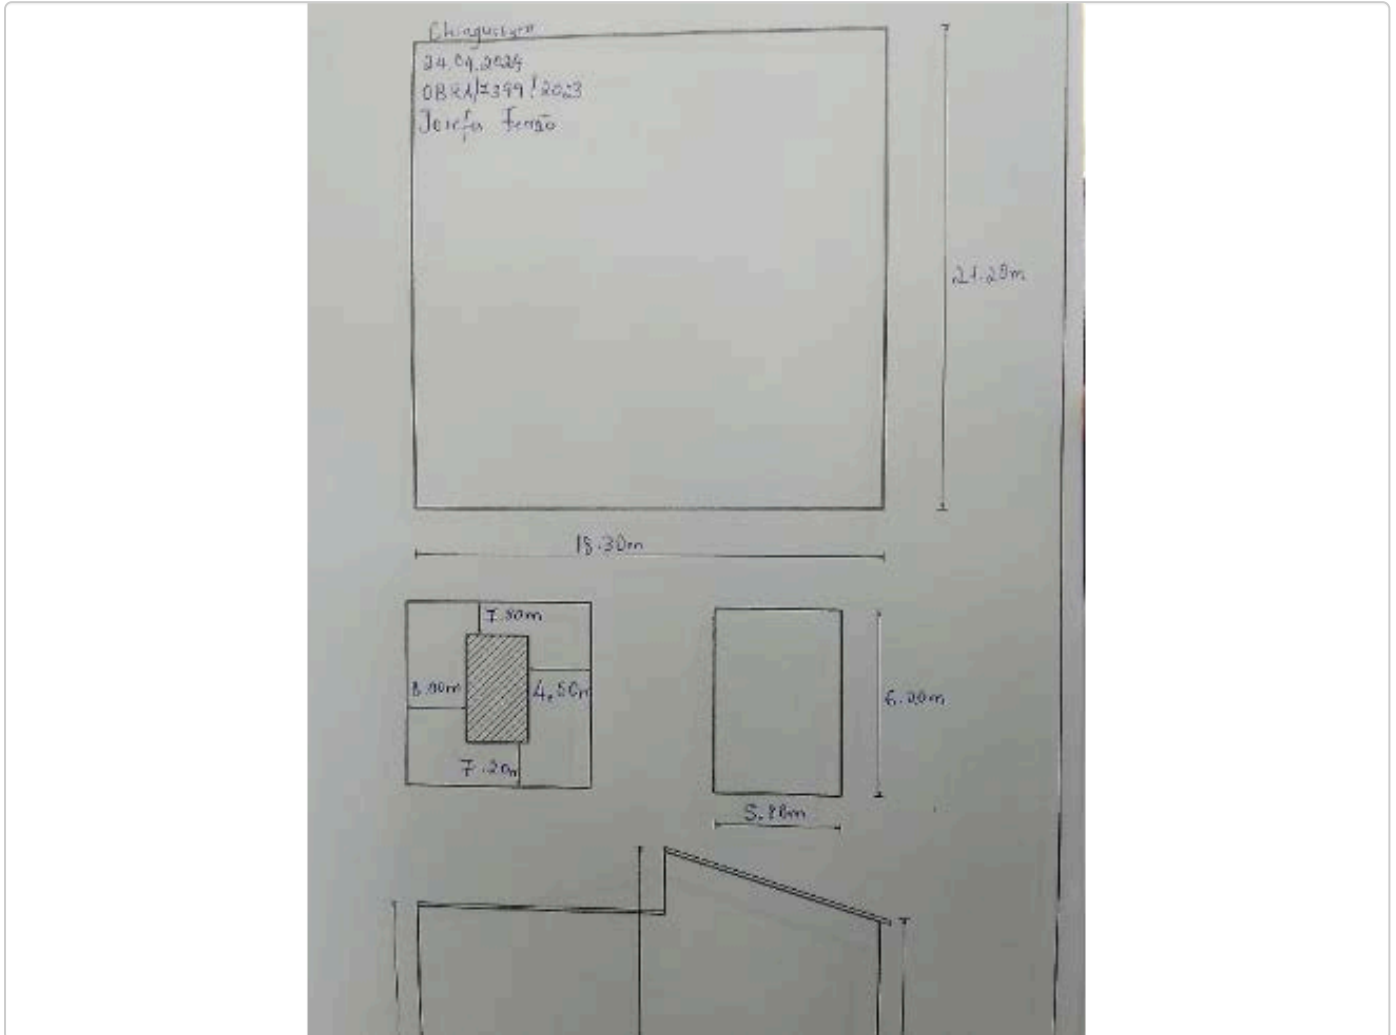
1713949518827.jpg

. Casa de alvenaria, cobertura de Zinco, muitas chapas enferrujadas e com furos.. As paredes tem muitas fissuras.. Casa resiliente.
